安祥寺下寺跡発掘調査報告書

特定非営利活動法人平安京調査会

- 1 本書は京都市山科区御陵平林町20-2番地で実施した、安祥寺下寺跡発掘調査報告書である。
(京都市番号 23S047)
- 2 調査は共同住宅新築工事に伴い実施した。
- 3 現地調査は信和不動産株式会社より、特定非営利活動法人平安京調査会(以下、「平安京調査会」という)に委託され、吉崎 伸が担当した。
- 4 調査期間は令和5年8月7日から9月28日である。
- 5 面積は276㎡である。
- 6 本文、図中で使用した調査位置図は京都市発行の都市計画基本図(縮尺1:2,500)「安祥寺」を調整して使用した。
- 7 本文・図中の方位・座標は世界測地系による。標高はT.P.(東京湾平均海面高度)である。
- 8 土層名および出土遺物の色調は、農林水産省水産技術会議事務局監修『新版標準土色帖』に準じた。
- 9 本書の執筆・編集は吉崎 伸が行った。
- 10 現地の記録写真撮影は吉崎 伸が行い、出土遺物の撮影は九鬼みづほが行った。
- 11 調査にかかる資料は京都市文化市民局文化芸術都市推進室文化財保護課が保管している。
- 12 発掘調査および整理作業の参加者は以下のとおりである。
〔発掘調査〕吉崎 伸(平安京調査会)
作業員 岸波敏明・坪内孝二・川名貴樹・桜井文隆・小野寺健・木戸視月・
坂巻花音・山口颯真
〔整理作業〕株式会社コンピュータ・システム、平尾政幸
- 13 本調査の検証審査員は京都橘大学、一瀬和夫名誉教授である。
- 14 発掘調査、整理作業において、下記の方からご指示ご指導をいただきました。記して感謝いたします。

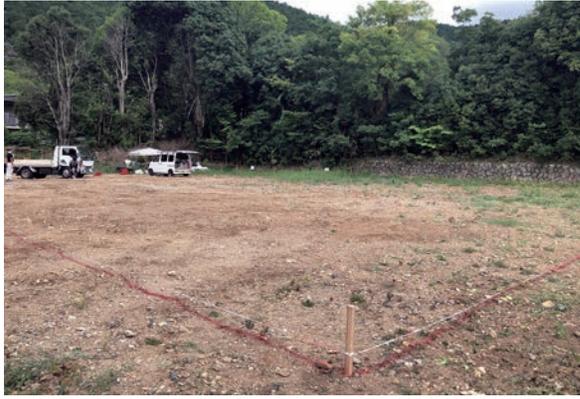
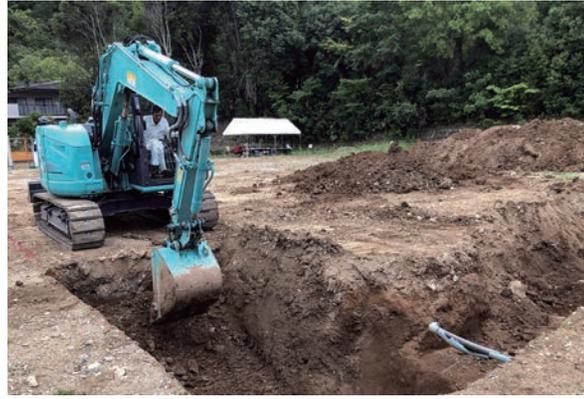
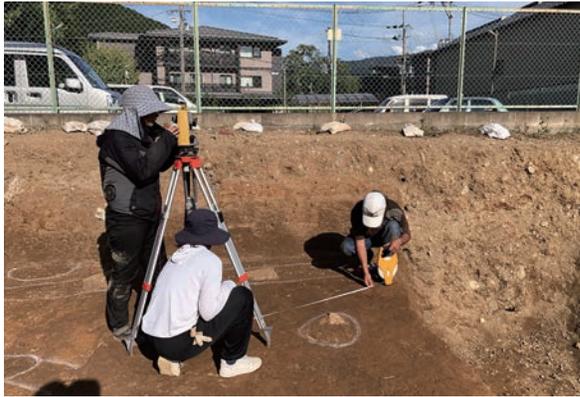
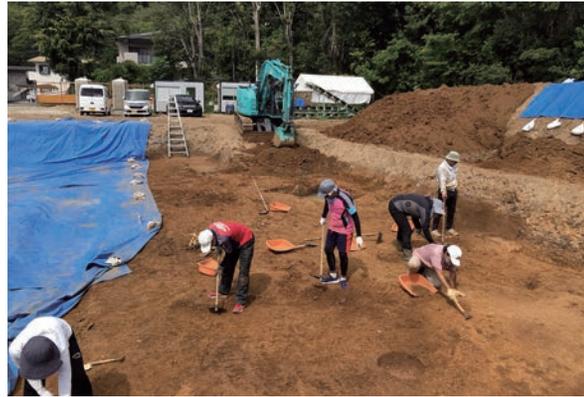
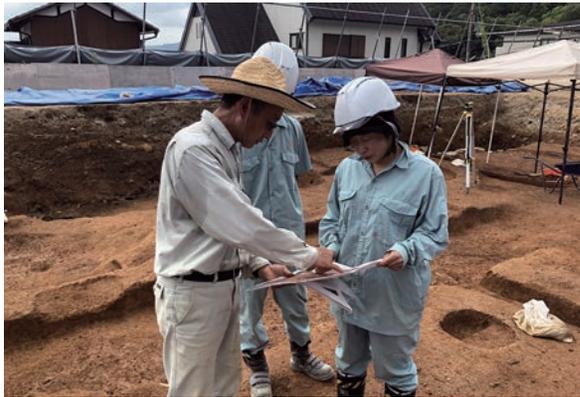
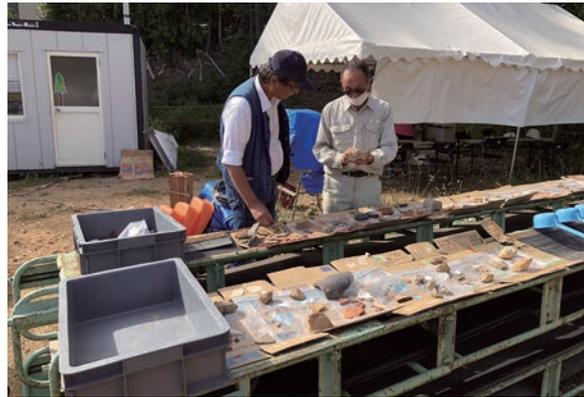
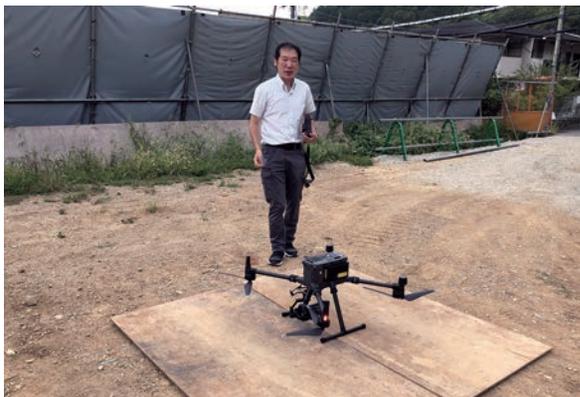
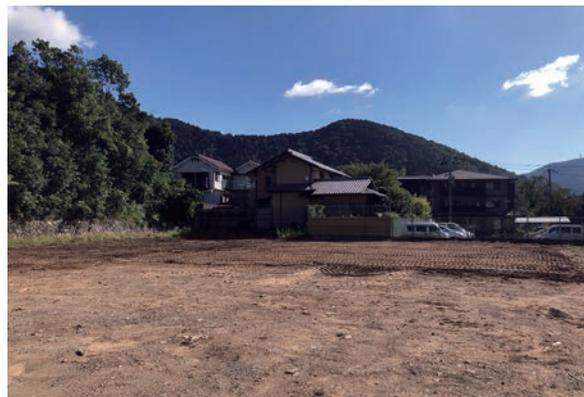
図3 調査経過写真

調査は2023年8月7日より準備工、調査区の設定から開始した。調査区は敷地の南東部に東西24m、南北14mの長方形(北西の一角を欠く)、面積276㎡を設定した。8月8日からは重機掘削を開始、第1面の調査に入った。第1面では江戸時代から明治時代の安祥寺に関連する建物や石組の池、室町時代の建物や土坑群、飛鳥時代の土坑などを検出した。

第1面の調査後、再び重機を搬入して地山面まで掘り下げ、ここを第2面として調査を実施した。第2面では第1面の遺構の残欠や風倒木の跡を検出し調査を終えた。調査の記録はドローンによる3次元測量と手描実測を併用して行った。その後、重機による埋め戻し、機材の撤収作業など

を行い、9月28日にすべての作業を終えた。この間、調査中は随時、文化財保護課の検査・指導を受け、調査面ごとに検証委員である京都橘大学一瀬和夫名誉教授の検査を受けた。また、調査中に安祥寺住職、藤田舜央氏の来訪を受けた。

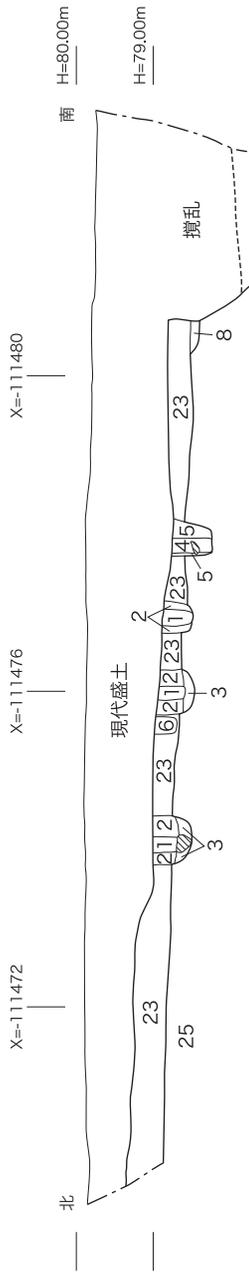
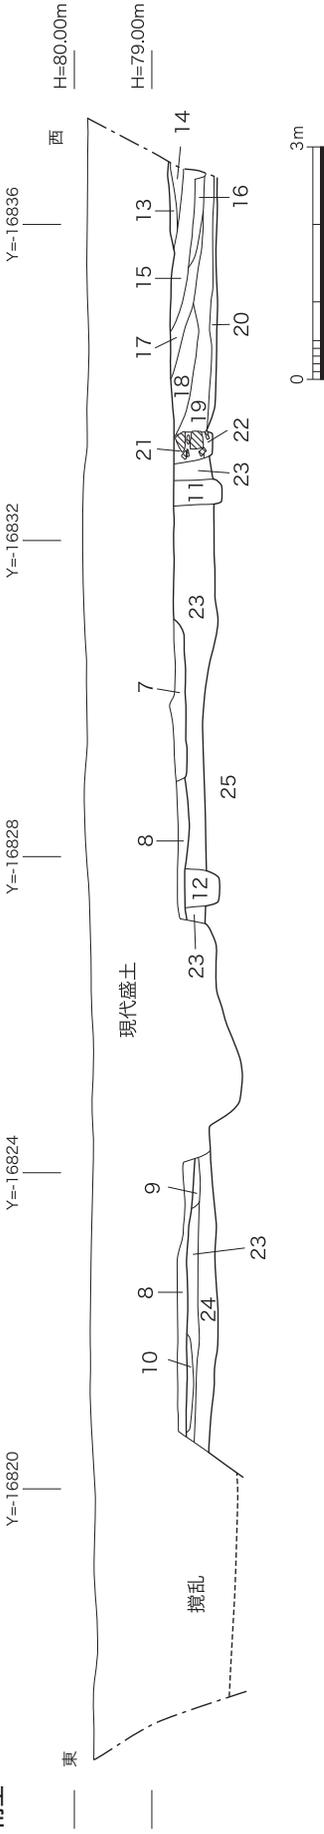
図4 調査区断面図(1:100)

調査地の基本層序は現地表面から0.5～1.1mが現代盛土、調査区南部に部分的に褐色砂泥層(焼土混)(10YR4/4)0.1～0.2m、その下に調査区全面に広がる褐色砂泥層(7.5YR4/4)(第1層)0.1～0.5m、その下に南側に部分的に、にぶい黄褐色砂泥層(10YR4/3)0.2～0.25m、その下は地山である明黄褐色砂泥層(2.5Y6/8)と続く。

このうち第1層とした褐色砂泥層(7.5YR4/4)の上面を第1面として調査を行い、飛鳥時代から近代(明治時代)の遺構を検出した。また、第1層を除去した地山面を第2面として調査したが、明確な遺構は検出できなかった。

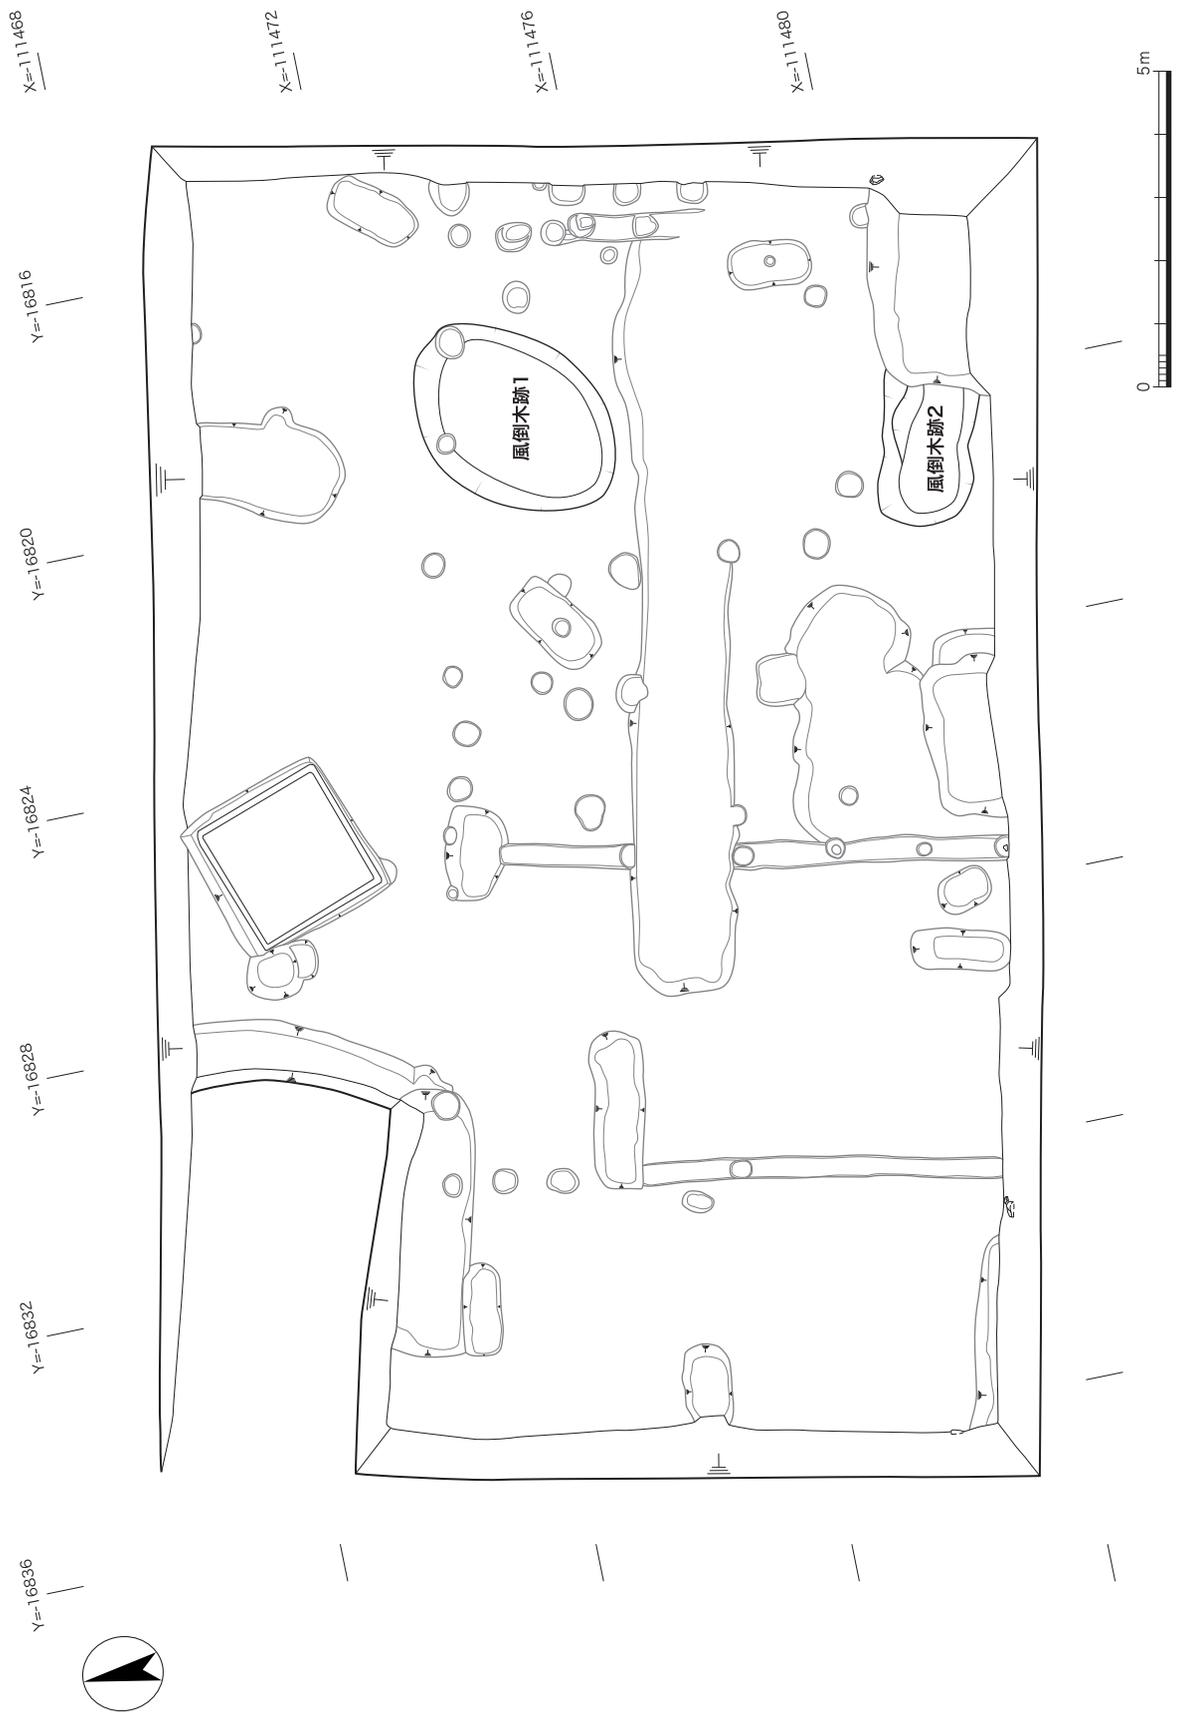
图5 第2面平面图(1:120)

第2面は地山面で北から南へ傾斜しており、北部の標高は79.3m、南部で78.2mと約1.1mの差がある。第2面では第1面で掘り残した遺構と、風倒木跡と思われる土坑を検出したにとどまる。

風倒木跡1・2(図版7-2・3) 調査区の東部で2か所検出した。北側の風倒木跡1は楕円形で長径3.5m、短径2.5m、深さ0.25m、南側の風倒木跡2は東西2.3m以上、幅1.4m、深さ0.3mで、いずれも埋土は第1層とよく似た褐色砂泥層(7.5YR4/4)である。

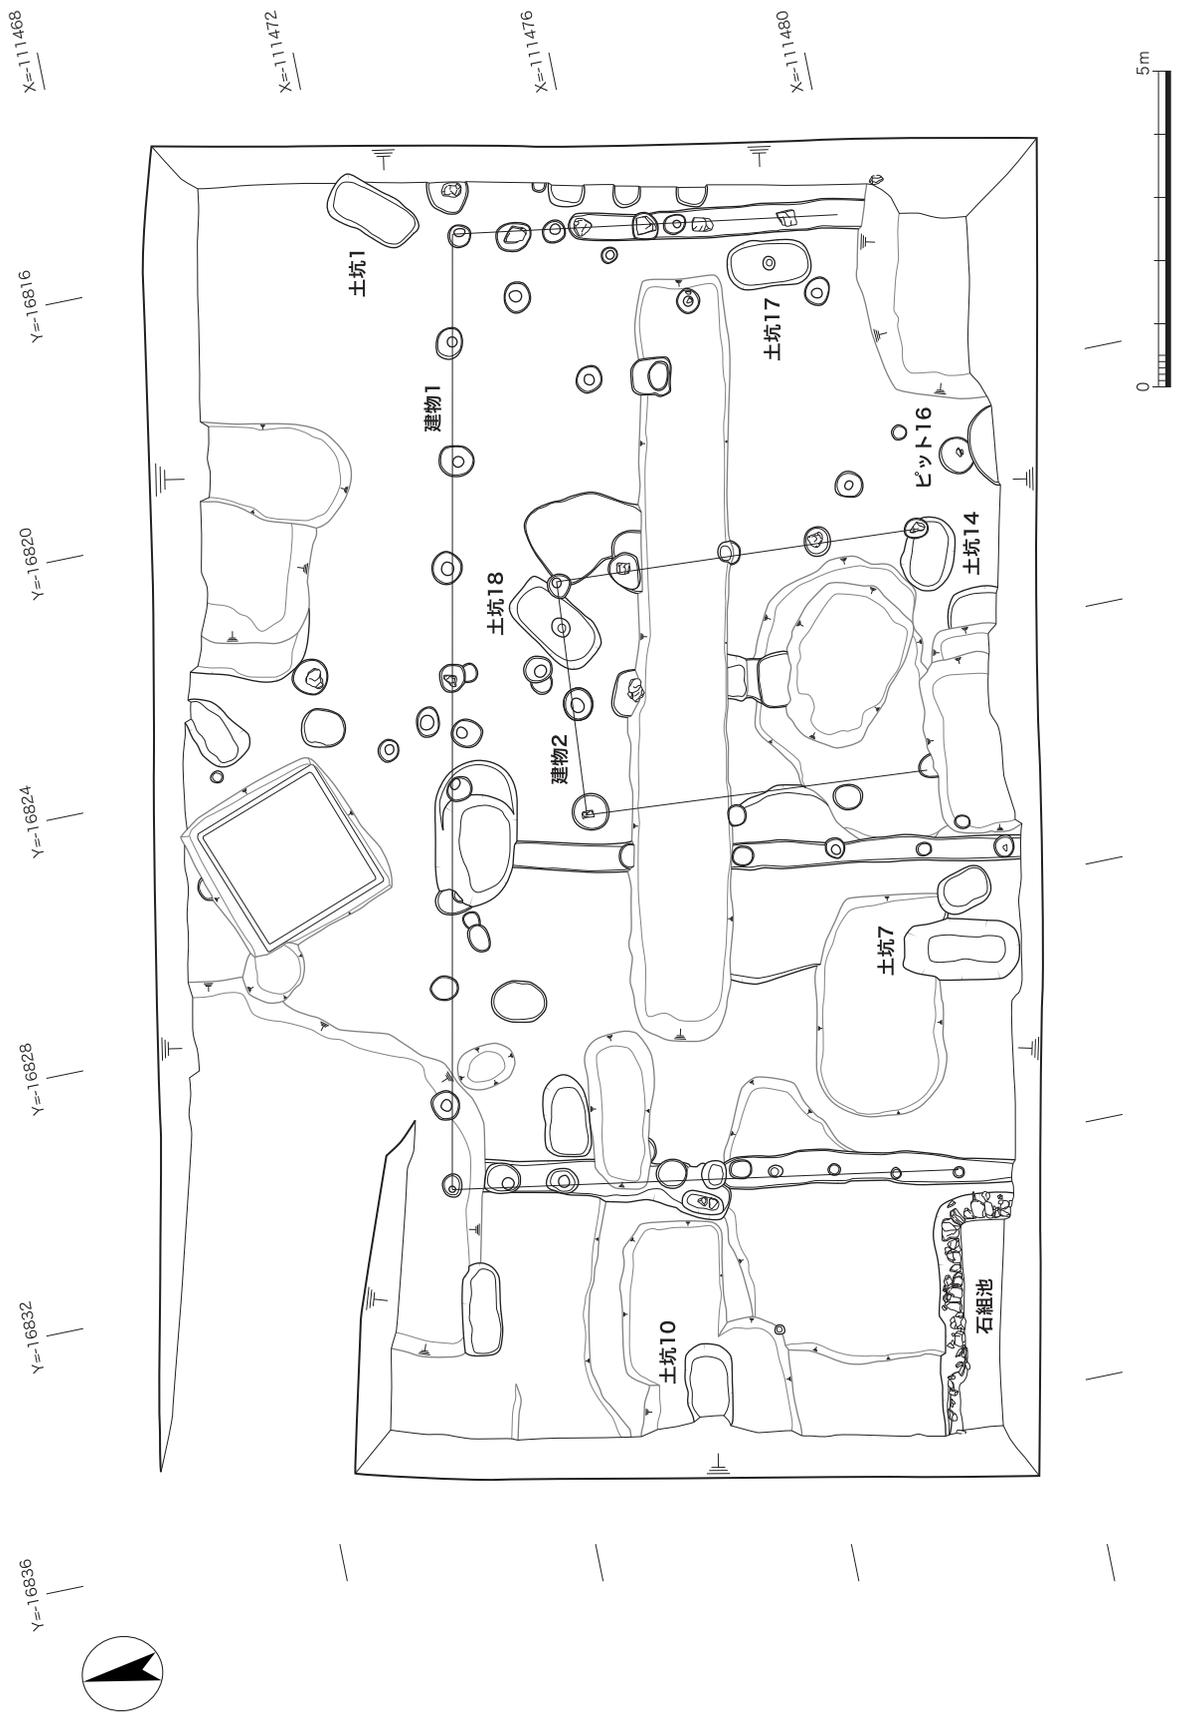
图6 第1面平面图(1:120)

第1面の遺構は飛鳥時代、室町時代、江戸時代から明治時代の大きく3時期に分かれる。

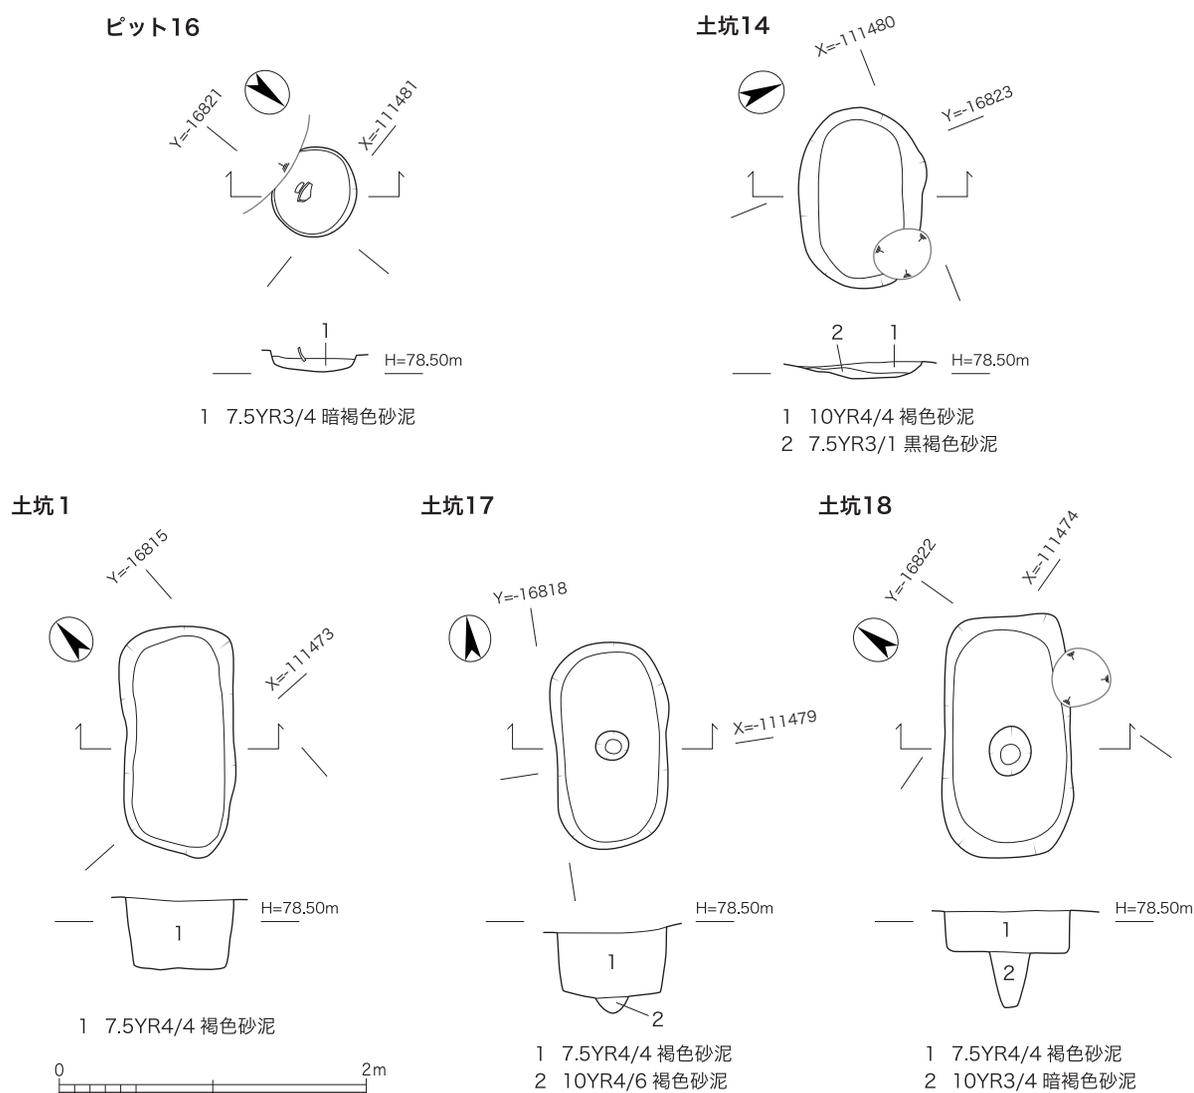
図 7 ピット 16・土坑 14・1・17・18 実測図 (1:50)

土坑14(図7・図版2-2) 楕円形を呈し、長径1.15m、短径0.85m、深さ0.16mである。地床炉とみられ、東壁を中心に赤褐色に焼け締まっている。埋土は2層で上層は褐色砂泥層(10YR4/4)で下層は黒褐色砂泥層(7.5YR3/1)で灰や炭を中心とした層が床面に薄く広がっている。埋土からは飛鳥時代後期の須恵器(杯)が出土した。

ピット16(図7・図版2-3) 円形を呈し、直径0.6m、深さ0.1mの浅い土坑と考えられる。埋土は暗褐色砂泥(7.5YR3/4)。埋土から飛鳥時代後期の須恵器(杯蓋)が出土した。

土坑 1 (図 7・図版 3-1) 調査区北東部で検出した長方形の土坑で、縦 1.45m、横 0.7m、深さ 0.45m である。壁がほぼ垂直に立ちあがり箱形を呈する。埋土は単一で褐色砂泥層 (7.5YR4/4) である。

土坑 17 (図 7・図版 3-2) 調査区東部で検出した隅丸長方形の土坑で、縦 1.3m、横 0.7m、深さ 0.4m である。壁がほぼ垂直に立ち上がり箱形を呈する。底部中央に径 0.2m、深さ 0.1m のピットがある。土坑の埋土は褐色砂泥層 (7.5YR4/4)、中央のピットは暗褐色砂泥 (10YR3/4) である。

土坑 18 (図 7・図版 3-3) 調査区の中央東寄り検出した長方形の土坑で、縦 1.5m、横 0.8m、深さ 0.25m である。壁がほぼ垂直に立ち上がり箱形を呈する。底部中央に径 0.25m、深さ 0.35m のピットがある。土坑の埋土は褐色砂泥層 (7.5YR4/4)、中央のピットは暗褐色砂泥 (10YR3/4) である。

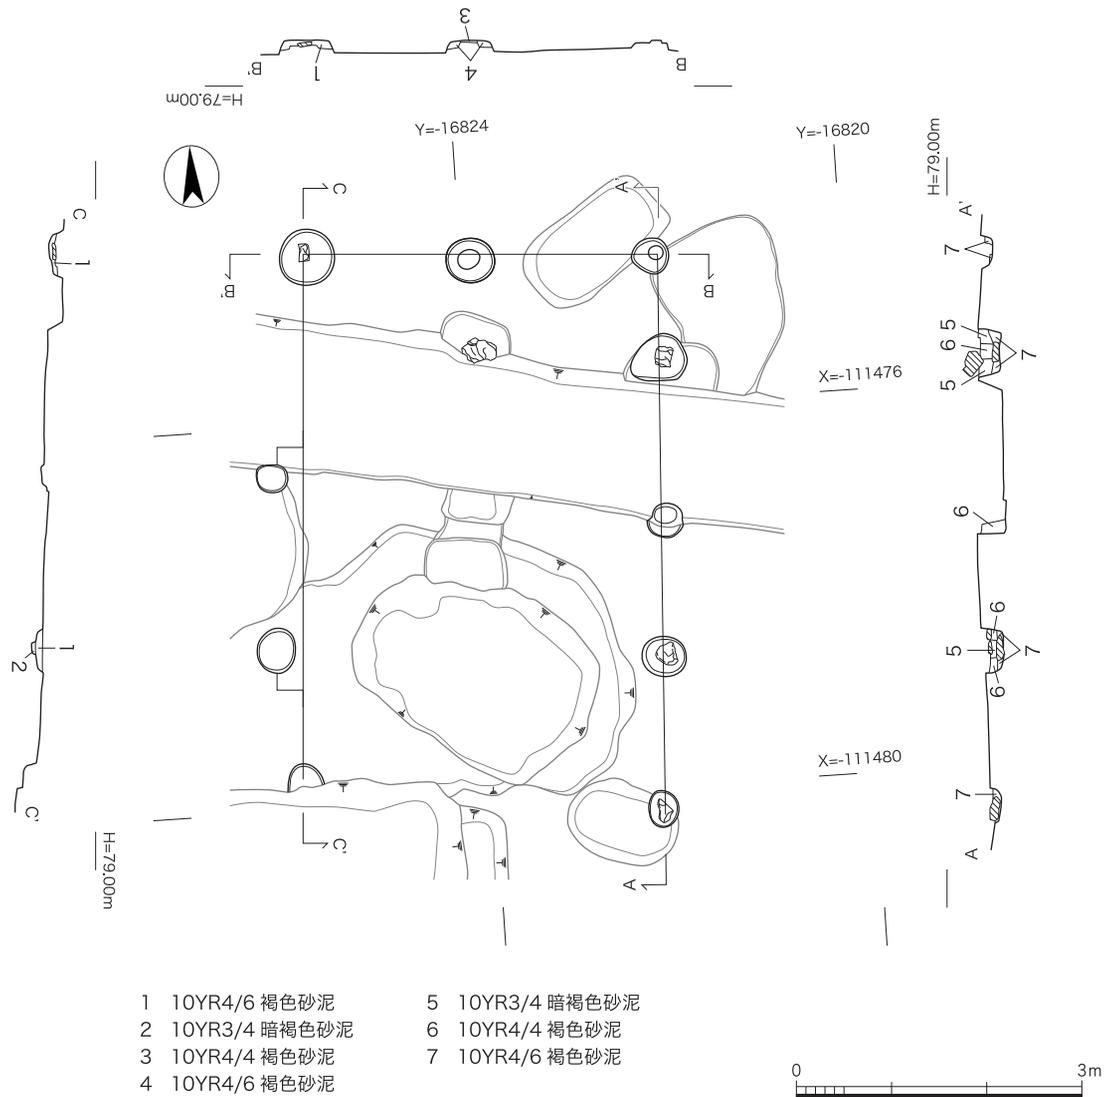
図8 建物2実測図(1:80)

建物 2 (図 8・図版 4) 調査区の中央南寄り検出した東西 2 間、南北 4 間以上の南北棟の掘立柱建物である。調査区の南へさらに伸びると考えられる。柱穴はほぼ円形で、規模は径 0.3 ~

0.5m、深さは0.1～0.3m、柱間は1.1～1.9mと不揃いである。柱穴の中には地下式礎石を持つものがある。建物方位は正方位に近い。柱穴から室町時代後期の土師器皿が出土している。

一方、掘立柱建物（建物2）は柱穴から出土した土器から室町時代後期のものと考えられる。今回復元できた建物はこの一棟のみであるが、建物として復元できなかった柱穴も多くあり、この時期周辺には集落が展開していたものと推測される。なお、今回検出した建物2の方位はほぼ正方位で、条里の影響を受けているものと考えられる。

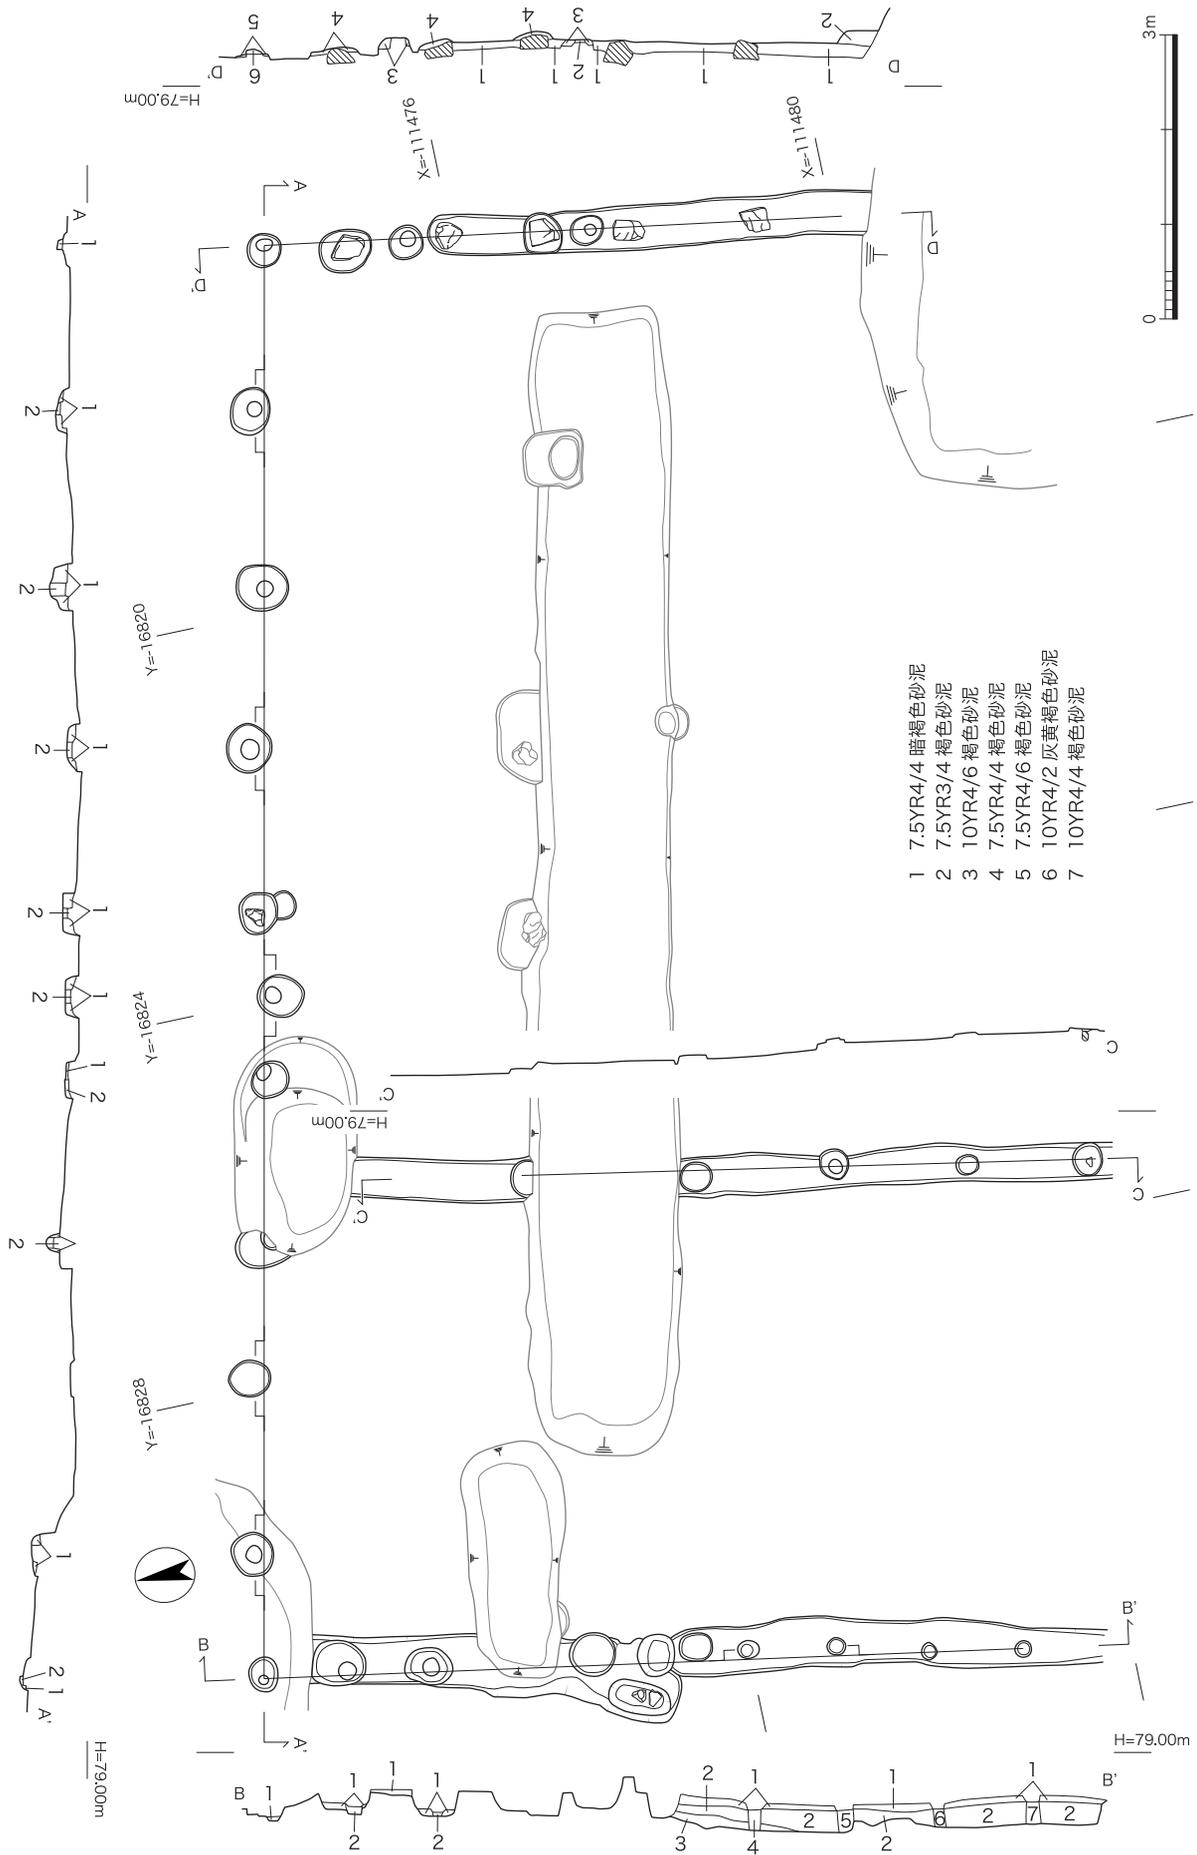
图9 建物1実測図(1:80)

建物1(図9・図版5、6-1・2) 調査区のほぼ全域に広がる大型の建物である。東西15.0m、南北8.8m以上で、さらに調査区の南側へ伸びると考えられる。方位は、北に対して東へ約22度振れている。建物の柱構造は掘立柱の部分と布掘りの部分がある。また、側柱列の他に建物の西端から5.0m、ちょうど横幅の三分の一の位置に南北方向の柱列がもう一列存在する(中央柱列と仮称する)。南北方向の柱列はいずれも溝状の掘り込みを持つ布掘基礎となっている。東側柱列は幅0.4m前後の溝の中に0.3m前後の上面が平らな自然石を地下式礎石として並べている。礎石は5基確認でき、柱間は0.9～1.4mと不揃いである。また、礎石の間には掘方

を持つ柱穴があり、補修の痕跡と推定できる。西側柱列は幅 0.5m の布掘りとなっており、北半の柱は布掘り溝よりも深い掘形が掘り込まれている。南半は布掘りの中に径 0.15m 前後の柱痕跡が並んでいる。柱間は 0.9m 前後である。ここには地下式礎石は認められない。中央柱列は、幅 0.4m の布掘りの中に径 0.15m 前後の柱痕跡が認められる。柱間は 1.4 ～ 1.5m である。一方、北側柱列は掘立柱式で、径 0.3 ～ 0.5m の掘方の中に径 0.15m 前後の柱痕跡が認められる。

この建物は南北方向の柱列に布掘基礎を持つことや柱痕跡が細く、柱間が狭いといった特徴から大壁造りの構造と推測する。また、中央柱列によって 2 間に仕切られていると考えられるが、建物関連として取り上げた柱穴以外にもいくつかの柱穴があり、さらに空間分けされていた可能性がある。また、建物の東側にも柱穴が並ぶことから東側に取りつく建物が存在する可能性がある。

構造については、上述した通り大壁造りと推定される。屋根構造については廃棄土坑（土坑7・10）の遺物出土量に丸・平瓦は少なく、軒丸瓦や軒差瓦が多いことから、本瓦葺ではなく茅葺などで棟のみ瓦を載せていたものと推測される。また、建物の西脇で検出された石組池（土坑8）は、この堂に付属する園池と推測され、建物の脇には庭園が広がっていたものと想定される。

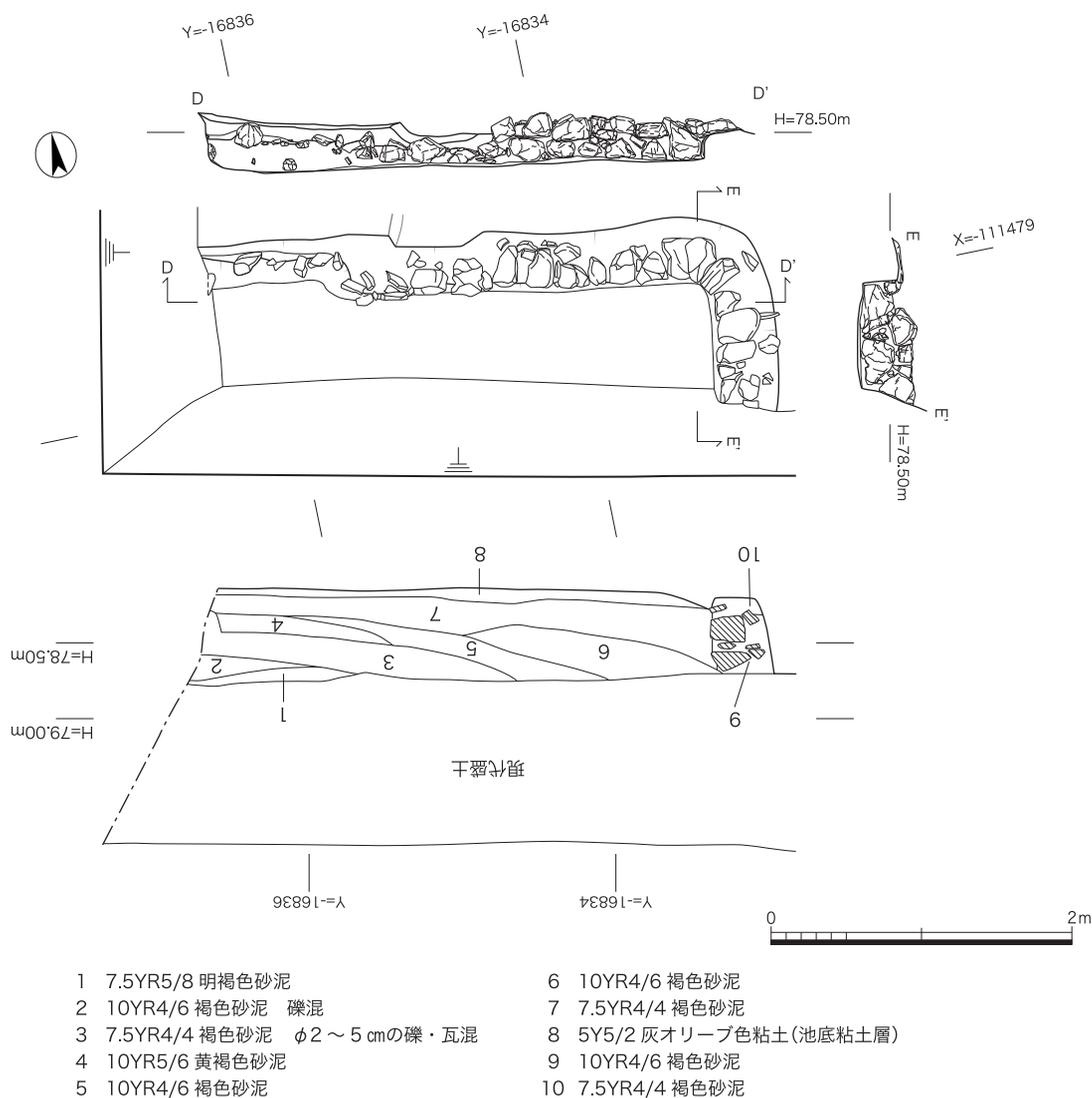
図 10 土坑8実測図(1:50)

土坑 8 (図 10・図版 6-3) 調査区の南西端に接して検出した石組の池である。方形を呈すると考えられ、その北東隅部分を検出した。東西 3.5m 以上、南北 1.0m 以上、深さ 0.5m で、さらに調査区の南西に伸びると考えられる。径 0.1 ～ 0.3m の自然石の角礫を約 2 段積み上げて護

岸としている。底部には厚さ 0.05m 前後の青灰色の粘土層を薄く敷き詰めている。当初は石室と推定していたが、深さが浅いこと、床面に粘土が貼ってあったことから池状遺構と考えた。

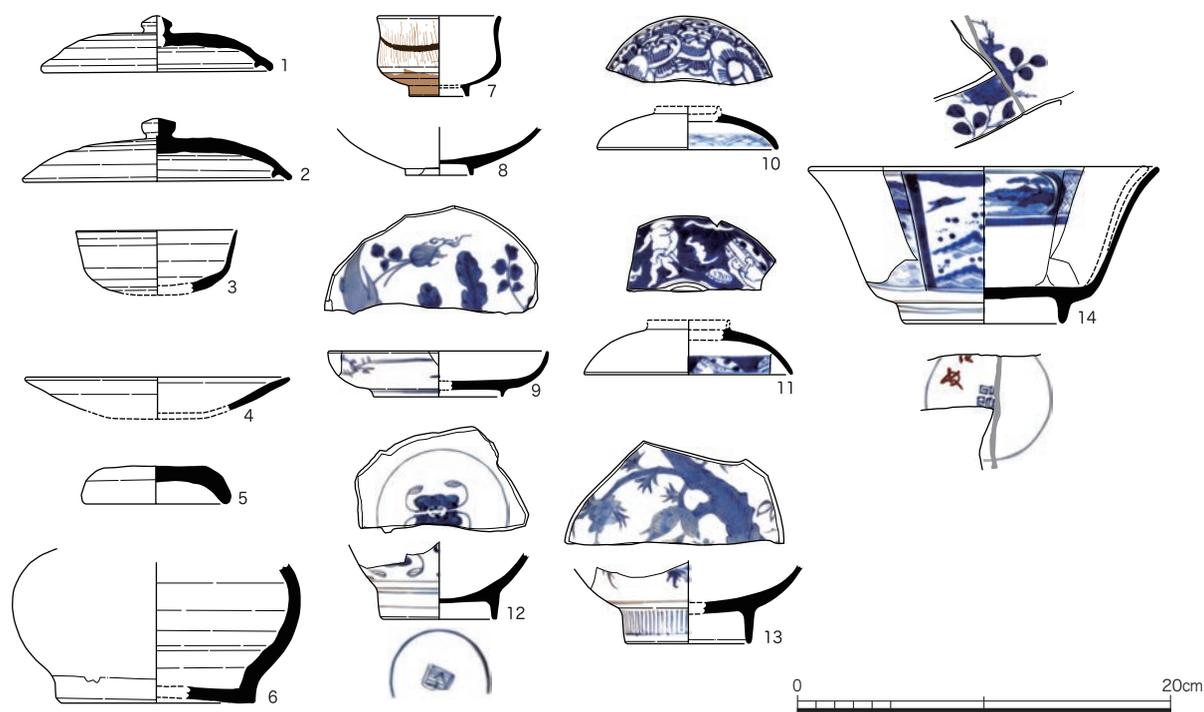
図11 出土土器実測図(1:4)

1・2は須恵器の蓋である。1は小型の蓋で口径12.2cm、器高3.1cm、丸みを帯びた体部の上面に宝珠形のつまみが付く、口縁端部は丸く収め、口縁部の内側に低い返りが付く。全体はロクロナデ、天井部外面はヘラケズリの後、つまみを接合した際のロクロナデが施される。天井部内面中央付近にはヨコナデが施される。焼成は良好で上面には自然釉がかかる。

2はやや大ぶりの蓋で口径14.2cm、器高3.5cm、丸みを帯びた体部上面にやや扁平な宝珠形のつまみが付く、口縁端部は丸く収め、口縁部内側に低い返りが付く。全体はロクロナデ、天井部外面はヘラケズリの後、つまみを接合した際のロクロナデが施される。焼成は良好で上面には自然釉が付く。共に飛鳥Ⅲ、7世紀後半のものと考えられる。1は近世の土坑に混入して、2は飛鳥時代のピット16から出土した。

3は須恵器の小型杯である。口径3.6cm、丸みを帯びた底部からやや外方へ直線的に立ち上がる体部からなる。口縁端部はわずかに外方へ摘み出す。全体はロクロナデ、底部外面はヘラケズリである。焼成は良好で灰白色を呈する。飛鳥Ⅲ 7世紀後半のものと考えられる。地床炉と考えられる土坑14から出土した。

4は土師器の皿である。体部から口縁部が残存しており、口径14.0cmである。外方に広がる体部から口縁はわずかに外反し端部は丸く収める。体部外面はオサエ、体部内面から、口縁部外面はヨコナデである。焼成はやや良好、色調は橙色である。京都の土師器編年9C～10A段階、室町時代後半のものと考えられる。建物2を構成する柱穴から出土した。

5は焼塩壺の蓋である。口径7.5cm、器高2.1cm、平らな天井部と丸みを帯びた口縁部からなる。手づくねで、口縁部にヨコナデが施される。器壁は厚く、胎土に砂粒が多く含まれる。焼成は良好。土坑8（石組池）から出土した。江戸時代後期のものと考えられる。

14は大ぶりの八角鉢で、口径17.5cm、器高8.4cmである。平らな底部には丸く高い高台が付き、体部は八角形に成形され直線的に開き、口縁部はわずかに外反する。内部底面には草花文、口縁部直下には文様帯があり、窓状に区画された中に楼閣山水文が施されている。体部外面は面ごとに区画された中に文様が施されており、残存する一面にはデフォルメされた鳥や波などの文様がある。底部外面中央には形骸化した銘款があり、その脇には焼成後に施された「□ぬ」の朱漆書がある。また、器壁には焼継ぎによる補修痕が認められる。

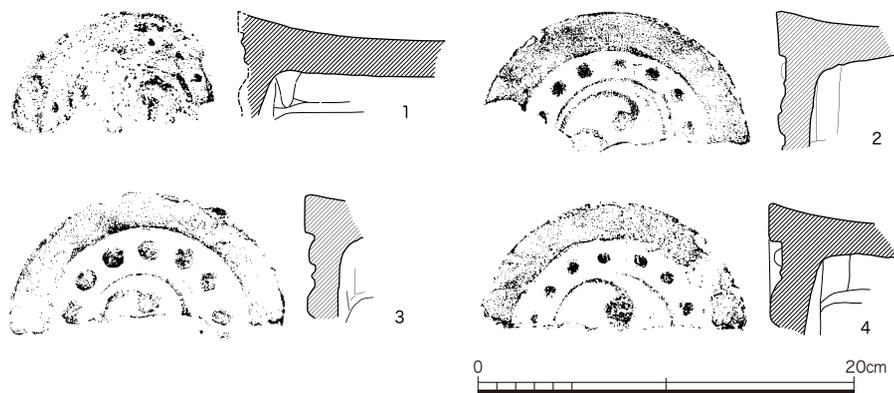
図12 出土瓦拓影・実測図(1:4)

1は小型の軒丸瓦で、巴文とみられるが残存状況が悪く判然としない。

外区には珠文が配置される。瓦当裏面はナデ、丸瓦部凸面タテナデ・凹面布目・側面タテナデ

である。胎土は細砂粒を含み、焼成は良好で灰色、硬質である。平安時代後期のものと考えられる。土坑10から出土した。

2は巴文軒丸瓦である。右巻三巴文の頭は大きく、尾部は長く、互いに接して界線となる。外区には粒の大きな珠文が配置される。瓦当側面はヨコナデ、裏面は不定方向のナデ、丸瓦部凸面タテナデ、凹面布目である。胎土は細かく砂粒は少ない。焼成は良好で灰白色、硬質である。鎌倉時代のものと考えられる。土坑7から出土した。

3・4は巴文軒丸瓦である。3の右巻三巴文の頭は丸く、尾部は長く伸びるが互いに接しない。外区に粒の大きな珠文が配置される。瓦当側面はヨコナデ、裏面は不定方向のナデ、丸瓦部凸・凹面タテナデである。胎土は砂粒を含み、焼成は良好である。4の右巻三巴文の頭部は大きく丸く、尾部は長く伸び互いに接して界線となる。外区に珠文が配置される。瓦当側面はヨコナデ、裏面は不定方向のナデ、丸瓦部凸面はタテナデ、凹面オサエである。胎土は砂粒を含み、焼成は良好である。3は土坑7から、4は土坑8(石組池)の掘形から出土した。江戸時代末期から明治時代のものと考えられる。

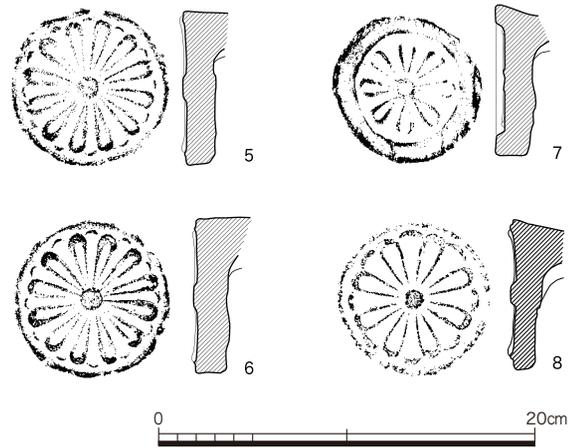
図13 出土瓦拓影・実測図(1:4)

5・6は同文で菊花は凹弁二十四葉二重、中房はボタン状である。調整も同じで瓦当裏面の中央部はオサエ、外周に沿ってナデ、差し込み部外面はタテナデを施す。共に外径8.1cm。

7は外縁を持ち、菊花は凹弁八葉一重で中房は輪状をなす。瓦当裏面の中央部はオサエ、外周に沿ってナデ、差し込み部外面はタテナデを施す。外径7.7cm。

8の菊花は凹弁十六葉二重で中房はボタン状である。瓦当裏面はオサエ後ナデ、差し込み部外面はタテナデを施す。外径8.0cm。

以上、5～7は土坑7、8は土坑10から出土した。いずれも、江戸時代末期から明治時代のものと考えられる。

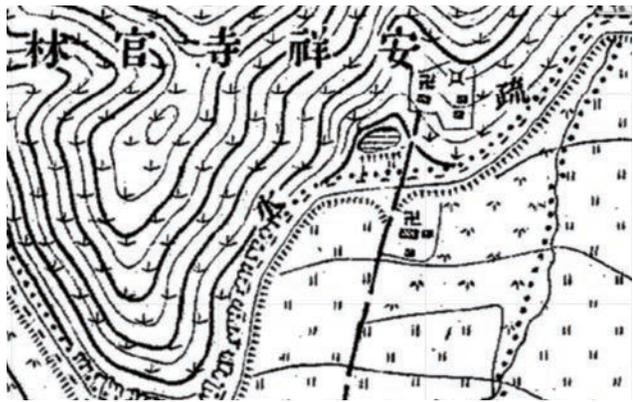
図15 ②国土地理院仮製地形図 明治25年

②の地形図(図15)(註2)には安祥寺の南側に疏水の計画線が点線で記されており、北側の安祥寺伽藍には寺院の地図記号といくつかの堂舎が描かれ、疏水計画線を挟んだ南側の平場にも寺の地図記号と建物が描かれている。南側の地図記号の場所が今回の調査地と考えられる。ここには北側に大型の建物とその東側に小型の建物が並び、さらに南側に小型の建物が記されている。

果、建物1は建物の年代観とその位置から②と③に記された大型建物に該当すると考えられる。②と③では建物の形状が若干異なるが、配置は同じなのでこれは表現の差と捉えている。これにより、建物1は安祥寺にかかわる建物であり、資料の年代からは天明7年以降、明治25年以前に築造され、大正元年以降、大正10年以前に廃絶されたものと考えられる（註5）。

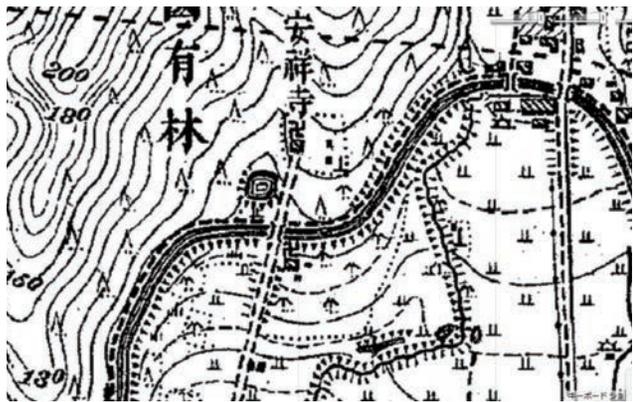
図16 ③国土地理院正式地形図 大正元年

③の地形図(図16)(註3)には安祥寺の南側に疏水が描かれ、その南側には寺院の地図記号と1棟の大型建物と東と南に小型の建物が記されている。

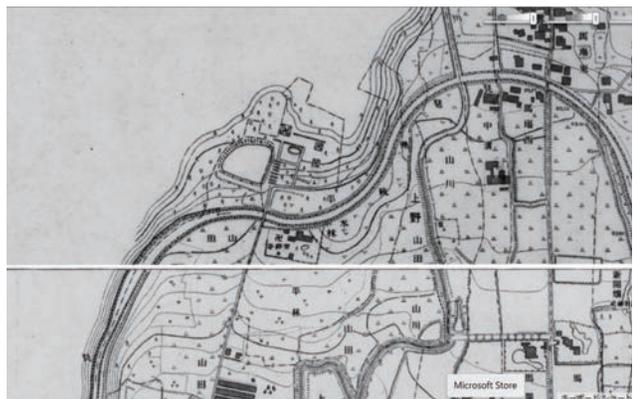
図17 ④京都市都市計画基本図 大正11年

④の都市計画図(図17)(註4)には安祥寺境内と、疏水を挟んだ南側に四角い区画があり、その中に地図記号と「安祥寺」と記され、北側に東西に展開する建物群、その周辺に小型の建物が数棟描かれている。この状態は年代の新しい⑤・⑥の都市計画図においても大きな変化は見られない。

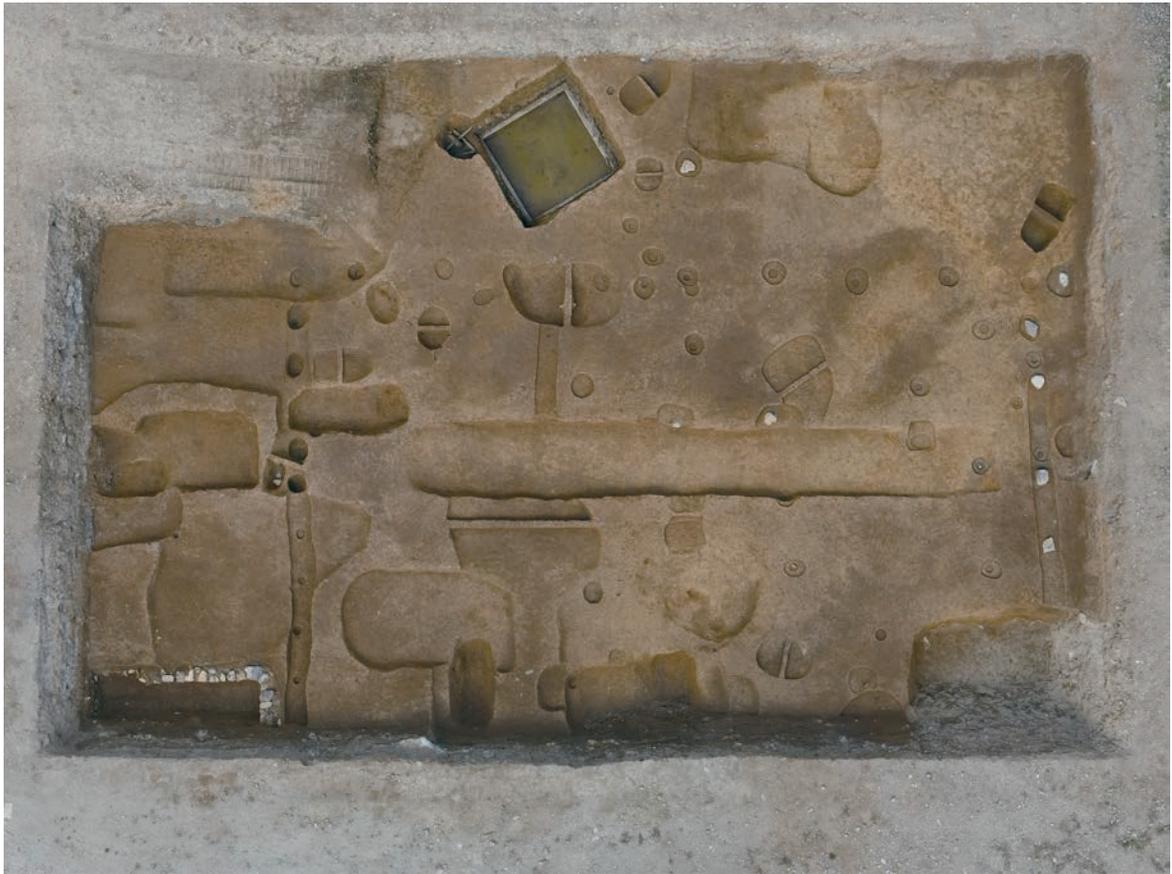
2. 第1面全景（俯瞰）

3. 第1面の遺構 (図6・図版1-2、2-1)

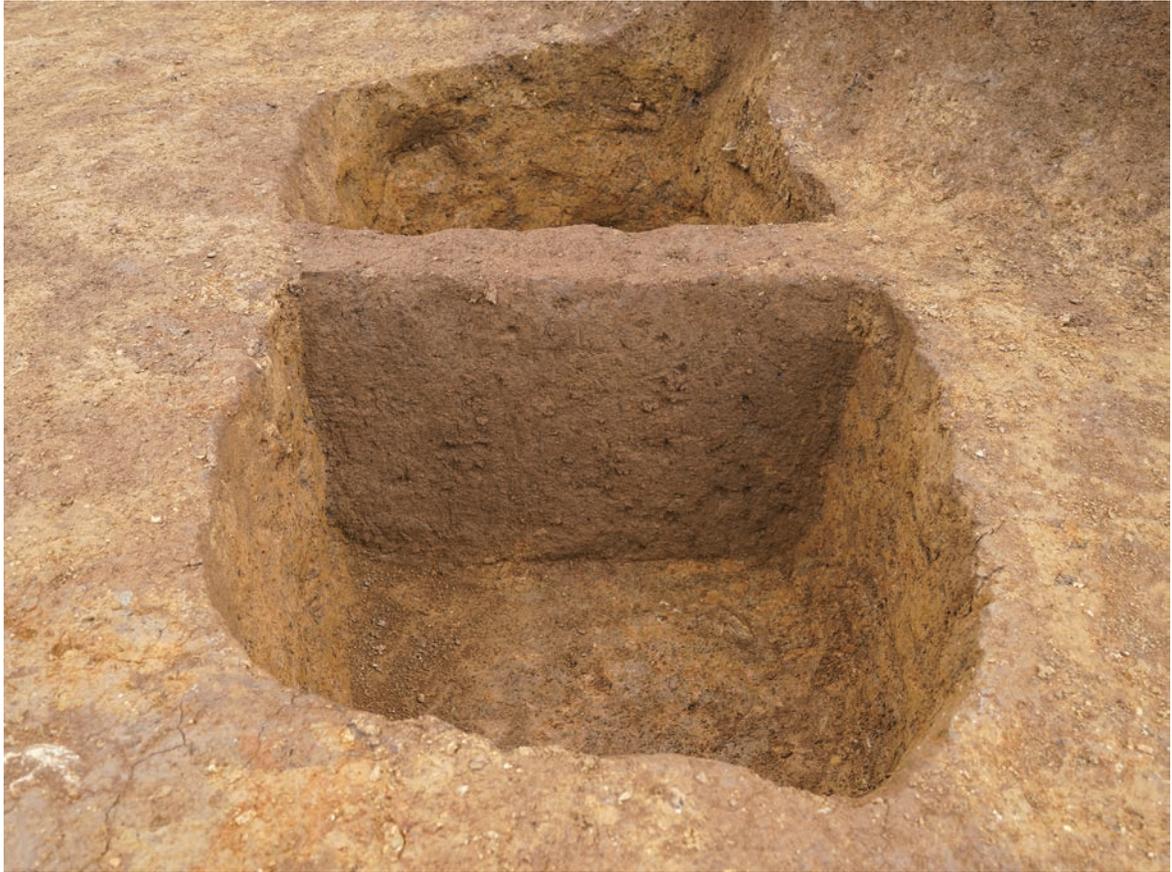
1. 土坑1 (南西から)

室町時代の遺構は長方形の土坑3基(土坑1・17・18)と掘立柱建物1棟(建物2)を検出した。長方形の土坑はいずれもよく似た形状と埋土で、ほぼ同時期のものと考えられる。建物と一部の土坑は重複関係にあり、土坑が古い。

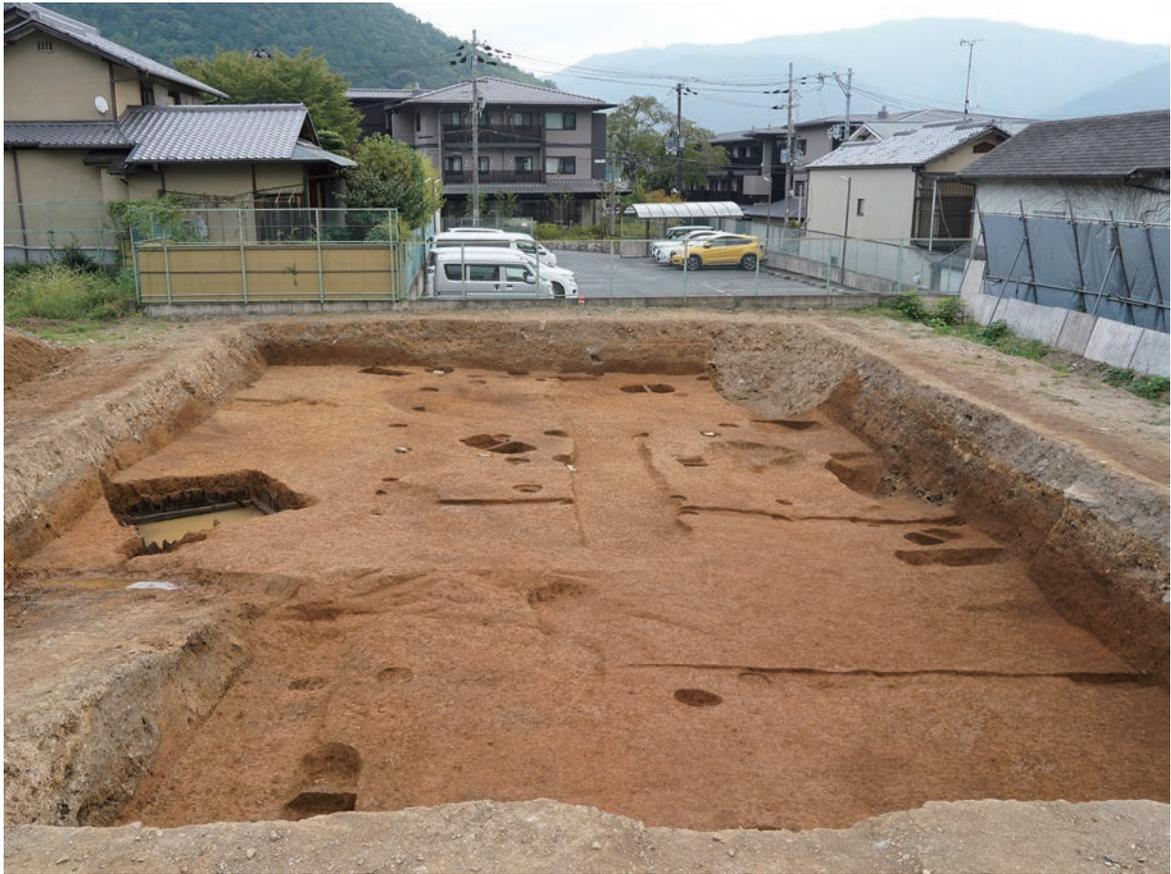
1. 第2面全景（西から）

2. 第2面の遺構 (図5・図版7-1)
