平安京左京二条二坊十町跡・高陽院跡・
二条城北遺跡発掘調査報告書

特定非営利活動法人平安京調査会

- 1 本書は京都市中京区竹屋町通堀川東入ル西竹屋町 505番 1、505番 2、507番、509番地で実施した平安京左京二条二坊十町跡・高陽院跡・二条城北遺跡発掘調査報告書である。(京都市番号 23H370)
- 2 調査は共同住宅新築工事に伴い実施した。
- 3 現地調査は株式会社ダイマルヤより、特定非営利活動法人平安京調査会(以下、「平安京調査会」という)に委託され、吉崎 伸が担当した。
- 4 調査期間は令和 6 年 5 月 19日から 6 月 26日である。
- 5 面積は 164㎡である。
- 6 本文、図中で使用した調査位置図は京都市発行の都市計画基本図(縮尺 1:2,500)「聚楽廻」を調整して使用した。
- 7 本文・図中の方位・座標は世界測地系による。標高は T.P.(東京湾平均海面高度)である。
- 8 土層名および出土遺物の色調は、農林水産省水産技術会議事務局監修『新版標準土色帖』に準じた。
- 9 本書の執筆・編集は吉崎 伸が行った。
- 10 現地の記録写真撮影は吉崎 伸が行い、出土遺物の撮影は九鬼みづほが行った。
- 11 調査にかかる資料は京都市文化市民局文化芸術都市推進室文化財保護課が保管している。
- 12 発掘調査および整理作業の参加者は以下のとおりである。

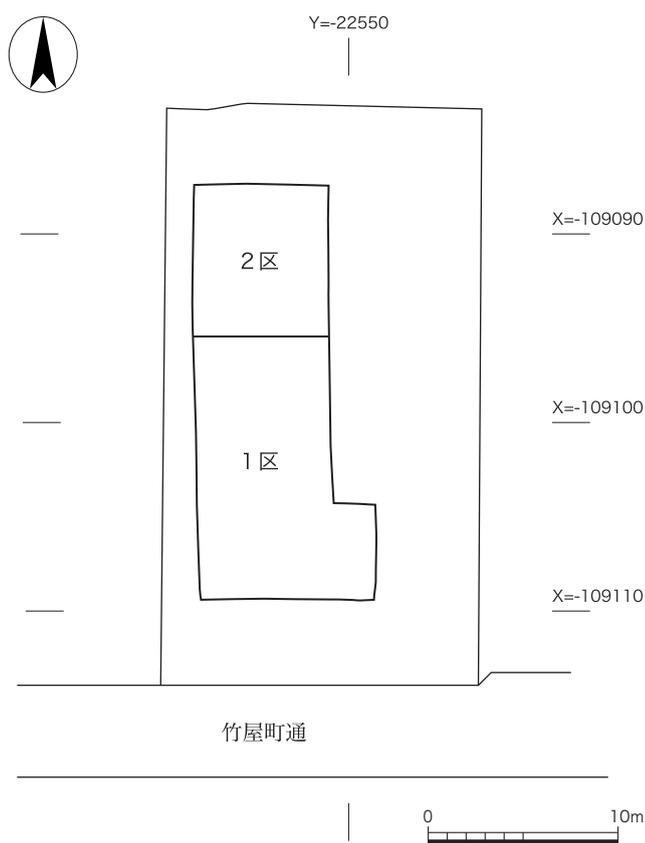
図2 調査区配置図(1:400)

調査は2024年5月19日より準備工および調査区の設定から開始した。敷地の西寄りに東西7m、南北22m、その南東部に東西2m、南北5mの拡張区を設けた面積164㎡の調査区を設定した。文化財保護課の試掘結果により平安時代から近世初頭に及ぶ3面の調査を計画した。5月20日より重機を搬入し、まず第1面までの重機掘削を開始した。ところが重機掘削を進めるうちに排土が場内で処理できないことが明らかとなった。そこで、調査区南部から北へ14m地点までを先行して調査を行い1区とし、その調査を終えた後、反転して2区の調査を行うことに計画を変更した。

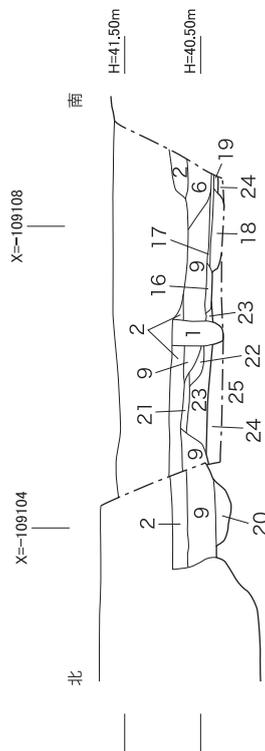
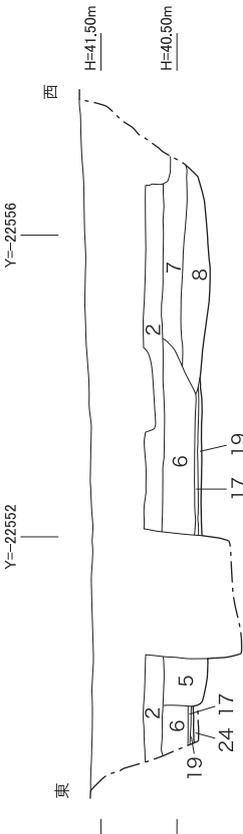
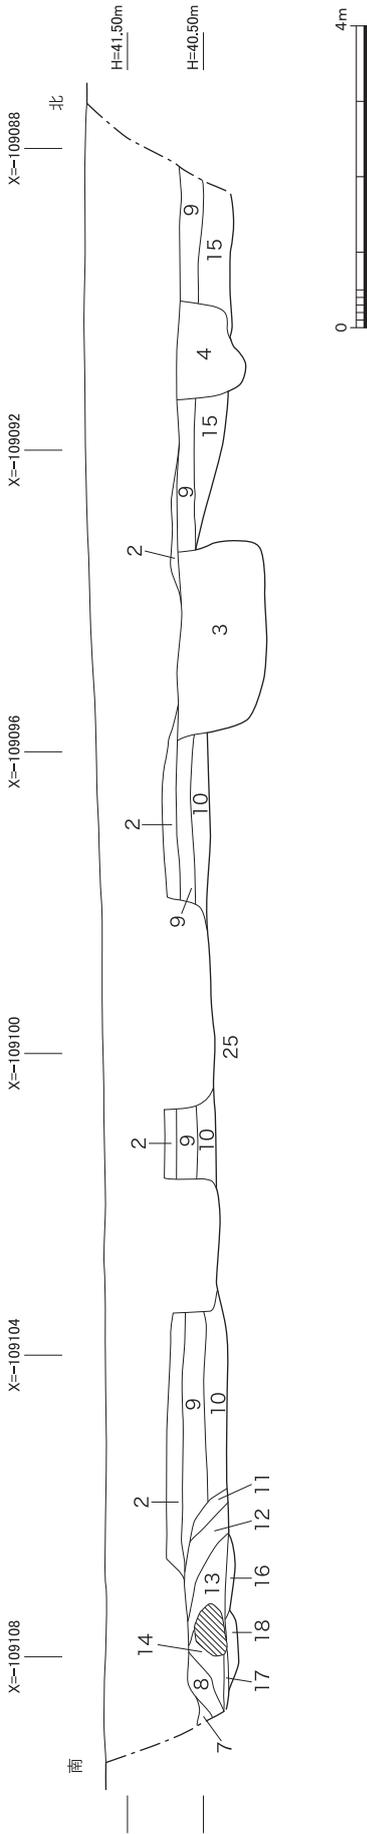
図4 東壁・南壁・西壁断面図(1:100)

調査前の当地は建物が撤去された更地で、北側が一段高く（標高 42.1 m）、南側が低い（標高 41.8m）状態であった。調査区の基本層序は、西壁を基準にすると地表下 0.8 mまでが近・現代の整地層及び攪乱層、その下に近世の整地層である暗褐色砂泥（10YR3/3：第1層）が0.2 m堆積している。その下に中世の整地層である黒褐色砂泥（7.5YR3/2：第2層）が0.25 m、さらにその下に径 0.1 m前後の礫を多く含む黒褐色砂泥（7.5YR3/2：第2層下層）が堆積する。この第2層下層は後述する土坑 211 を埋め戻した層である。その下は径 0.1 m前後の礫を多く含む褐色粘質土（10YR4/4）の地山である。一方、調査区の北側は第1層が薄く部分的に堆積し、近現代の整地層の下はすぐに第2層となる。さらにその下は池の埋土であるにぶい黄褐色粘質土（10YR4/3）に暗褐色砂泥（7.5YR3/3）のブロック混じる層が北下がり堆積し、厚いところでは 0.4 mある。

- 1 10YR3/4 暗褐色砂泥 やや粘質(ピット3)
- 2 10YR3/3 暗褐色砂泥 (第1層)
- 3 10YR4/1 褐灰色砂泥 炭化物混(土坑32)
- 4 7.5YR4/1 褐灰色砂泥 土師器片多く含む(土坑22)
- 5 10YR4/1 褐灰色砂泥(土坑4)
- 6 7.5YR4/2 褐灰色砂泥 土師器片多く含む (溝201)
- 7 7.5YR4/2 褐灰色砂泥 φ5~10cmの礫多く含む
- 8 10YR4/2 褐灰色砂泥 土師器片多く含む
- 9 7.5YR3/2 黒褐色砂泥 (第2層)
- 10 7.5YR3/2 黒褐色砂泥 φ10cm前後の礫多く含む(第2層下層)
- 11 10YR3/4 暗褐色砂泥 土師器片多く含む
- 12 10YR3/3 暗褐色砂泥 φ5~8cm代の礫多く含む
- 13 10YR3/3 暗褐色砂泥 土師器片多く含む (堤210)
- 14 10YR4/2 褐灰色砂泥
- 15 10YR4/3 にぶい黄褐色砂泥 + 7.5YR3/3 暗褐色粘質土ブロック混(池307)
- 16 10YR4/3 にぶい黄褐色砂泥 土師器片含む(溝302)
- 17 10YR3/2 黒褐色砂泥 φ5cm代の礫多く含む、固く締まる(路面303)
- 18 10YR4/4 褐色砂質土 土師器片多く含む(溝304)
- 19 10YR3/4 暗褐色砂泥 φ5~8cm代の礫多く含む、固く締まる(路面305)
- 20 10YR4/3 にぶい黄褐色砂泥(溝306)
- 21 10YR4/3 にぶい黄褐色粘質土
- 22 10YR6/4 にぶい黄褐色粘質土 土師器片含む (築地301)
- 23 10YR5/6 黄褐色粘質土(地山)
- 24 10YR3/1 黒褐色粘質土
- 25 10YR4/4 褐色粘質土 φ10cm前後の礫多く含む (地山)

なお、調査区の地山は基本的に上から黄褐色粘質土（10YR5/6）、黒褐色粘質土（10YR3/1）が堆積している。これらはいわゆる聚楽、黒聚楽と呼ばれる良質な粘質土で、建築材料や陶土として利用されることから採掘されることが多く、西壁断面の底部の礫混じりの地山はこれらが採掘された下に堆積する土層である。

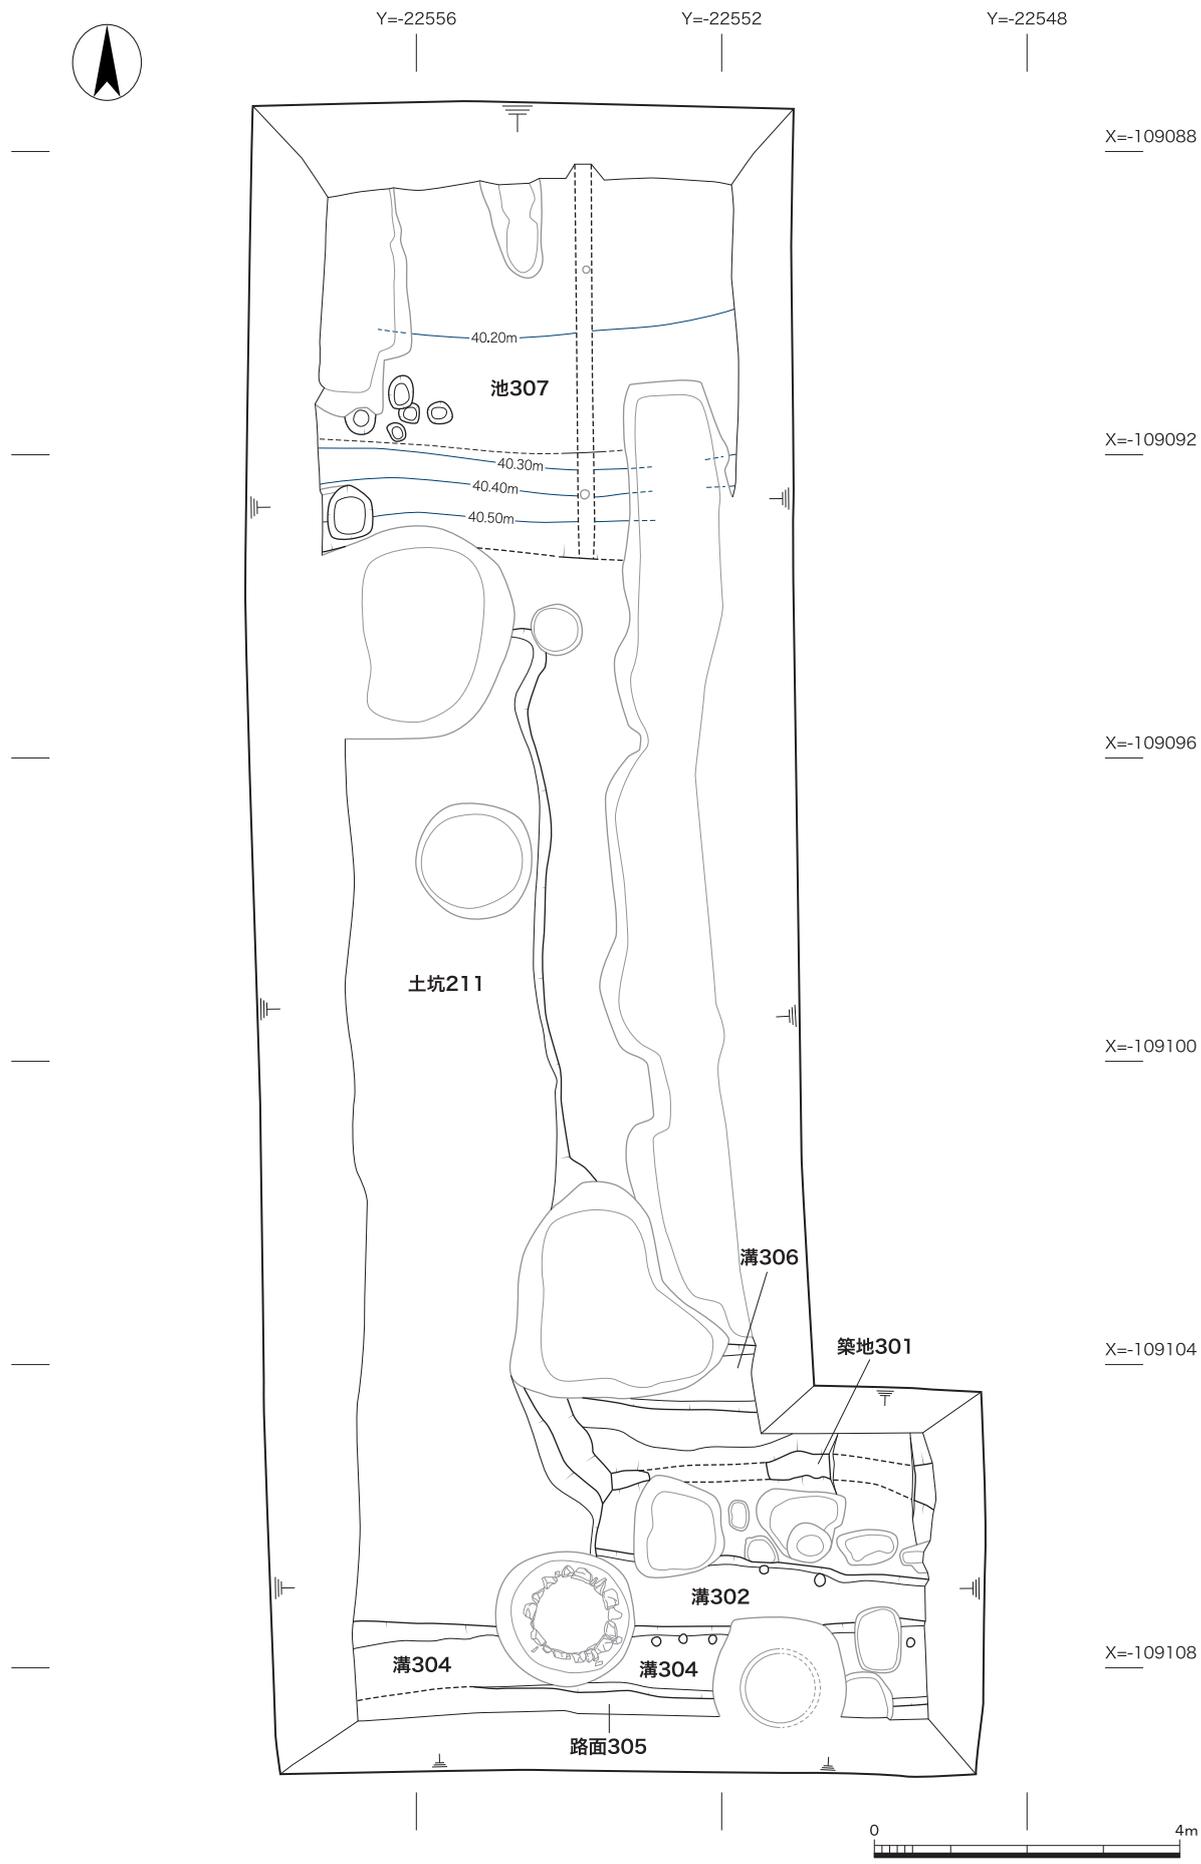
图5 第3面平面图(1:100)

第3面では、調査区の西部で中世の土坑、調査区の北部で平安時代の池跡、調査区の南部で平安時代の大炊御門大路と北築地関連の遺構を検出した。

2. 第3面の遺構 (図5・8、図版1)

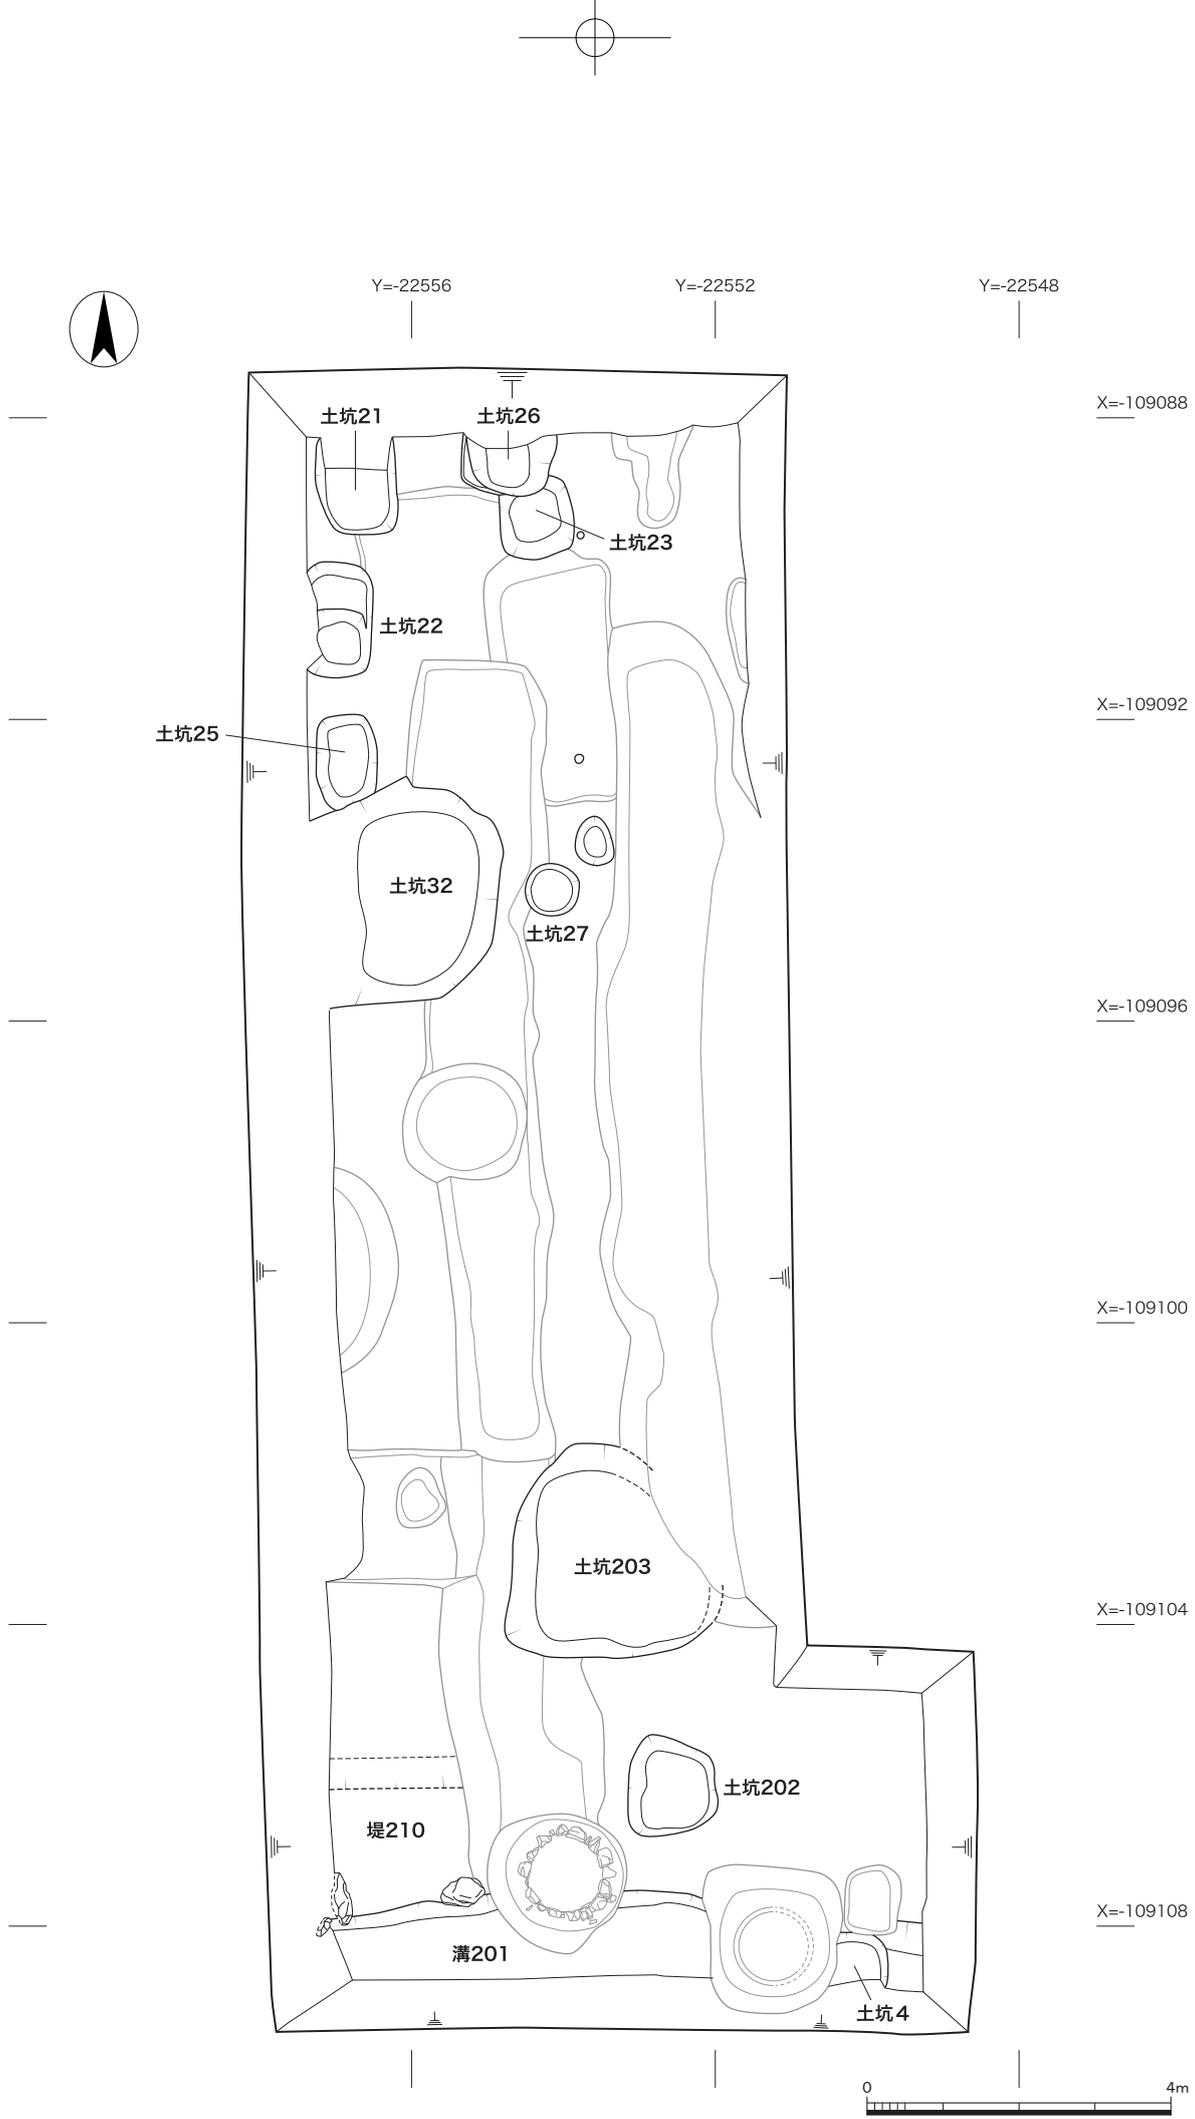
图6 第2面平面图(1:100)

第 2 面では調査区南部で鎌倉時代の大炊御門大路の北側溝、調査区の北部では近世初頭の土坑群を検出している。土坑群はほぼ同規模のものが一定間隔に並んでいるように見える。北部で検出した土坑群に関しては主なものだけを記す。

3. 第 2 面の遺構（図 6、図版 9 - 1）

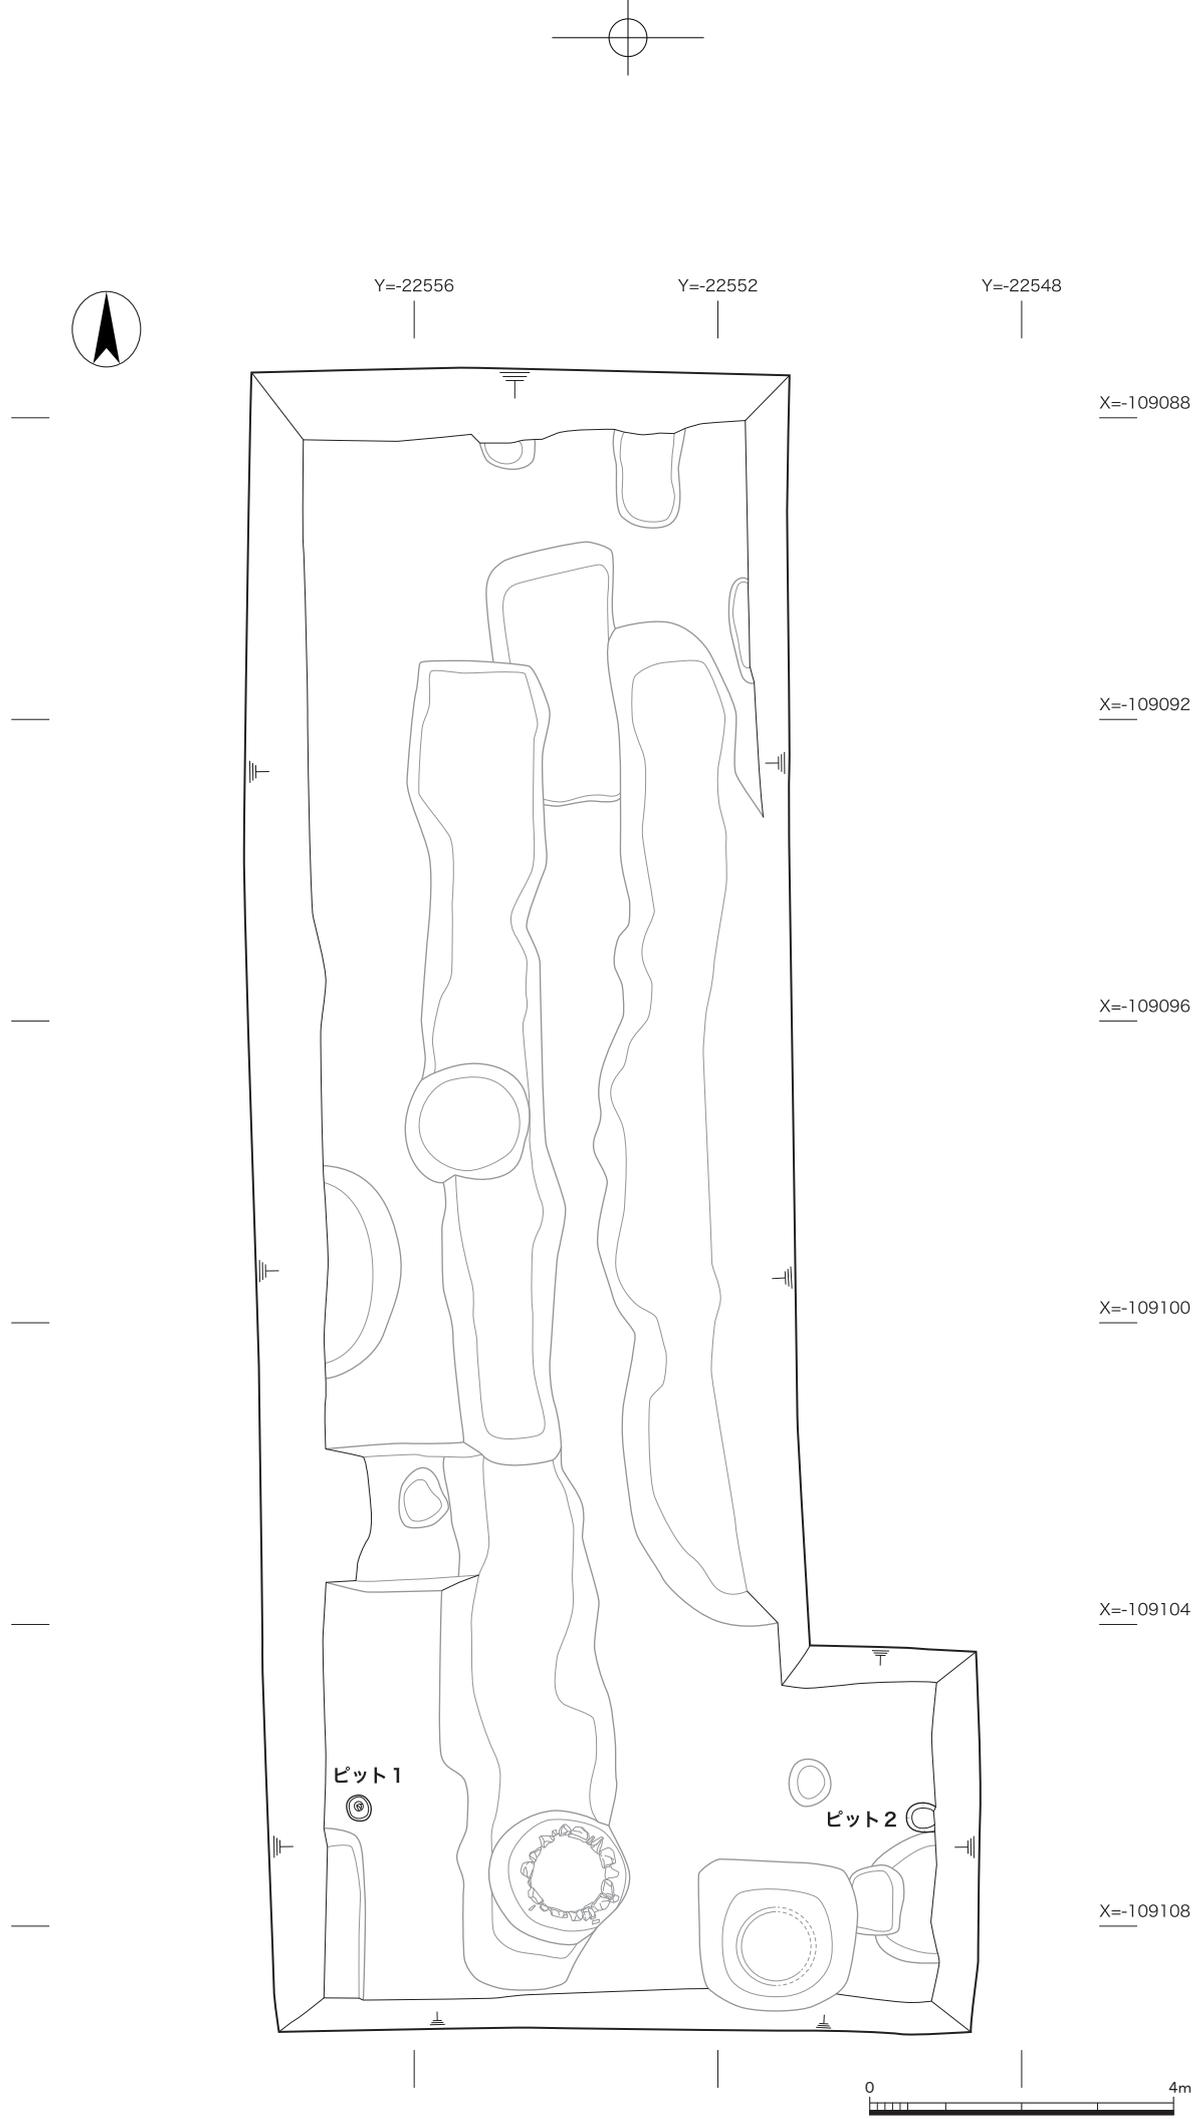
図7 第1面平面図(1:100)

第 1 面の多くの分部は、近・現代の井戸や廃棄土坑によって壊されており、遺構はピットをごく少数検出したに過ぎない。

4. 第 1 面の遺構 (図 7、図版 10)

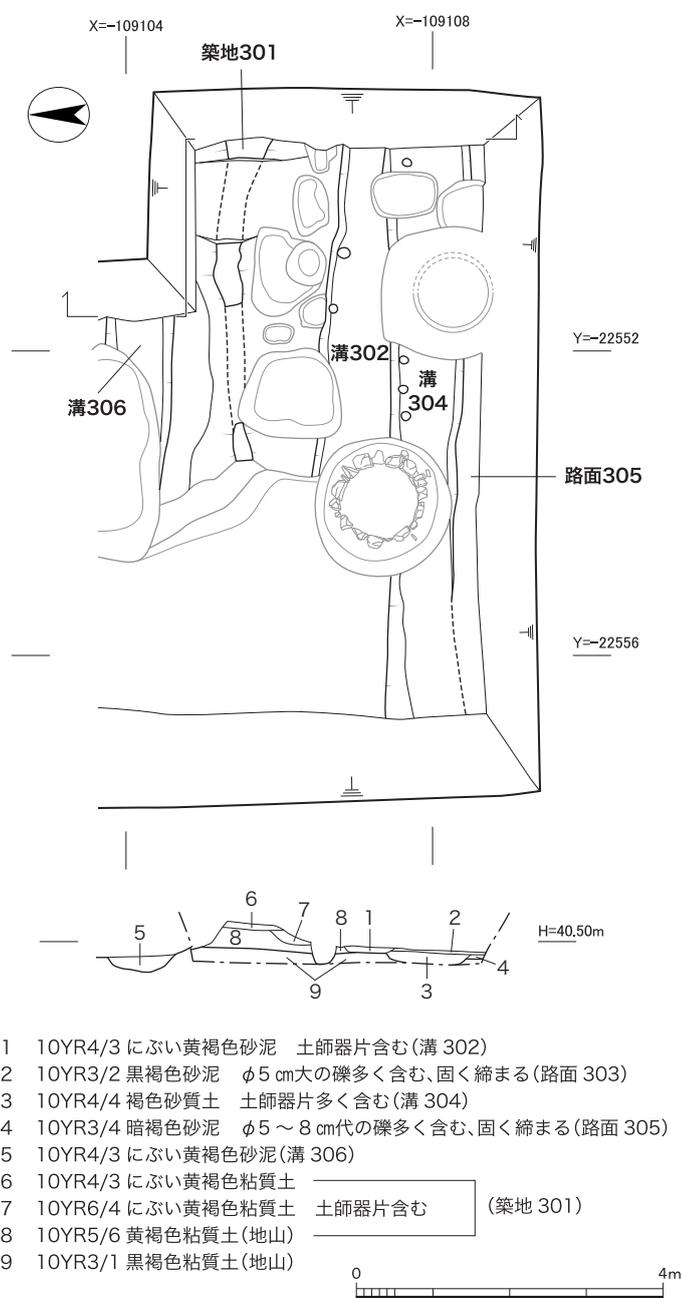
図8 大炊御門大路関連遺構実測図(1:100)

築地 301 (図8、図版4・5) 調査区の南部で検出した大炊御門大路の北築地である。築地は基底部を検出したが地山である黄褐色粘質土を削り残して整形されていた。基底部の幅は1.9 m、頂部の幅0.4 m、残存高0.3 mで、断面は台形状を呈する。東西4.5 m分を検出した。築地の上部や側面の一部に積土とみられる土層が認められるが、上部構造は不明である。

溝 302 築地 301 の南側に沿って検出した溝で、大炊御門大路の北側溝と推定される。素掘りで幅1.0 m・深さ0.1 m、東壁から調査区の中央にかけて長さ4.5 m分を検出したが、西壁断

面にも一部が残っていることが確認できた。埋土はにぶい黄褐色粘質土(10YR4/3)で土器片を含んでいる。ここからは平安時代中期、3B段階の遺物が出土している。

路面 303 大炊御門大路の路面で溝 302 に伴うものである。幅 1.1 m 分を検出した。路盤の厚さは 0.05 m で径 0.05 m の礫を多く含み、表面は平滑で堅く締まっている。記録の関係で平面図には記載できていないが、東・南壁断面に断面状況を記載している。

溝 304 築地 301 の南側で検出した大炊御門大路の北側溝である。幅 0.9 m 深さ 0.15 m で、東西 7.5 m 分を検出した。溝の北肩部に径 0.1 m の杭跡が 4 ヶ所、内 3 ヶ所が 0.35 ~ 0.4 m 間隔で並んでおり、護岸の杭跡と考えられる。南肩部には認められない。埋土は褐色砂質土(10YR4/4)で土器片を多く含んでいる。ここからは平安時代前期、1B ~ C 段階の遺物が出土している。

路面 305 大炊御門大路の路面で溝 304 に伴うものである。幅 0.2 m 分を検出した。路盤の厚さは 0.05 m で径 0.05 m の礫を多く含み、表面は平滑で堅く締まっている。

溝 306 築地 301 の北側に沿って検出した溝で、十町側の内溝と推定される。溝は素掘りで幅 0.9 m、深さ 0.2 m で長さ 2.3 m 分を確認した。埋土はにぶい黄褐色砂泥(10YR4/3)である。土器片が少量出土している。遺物がわずかしこ出土していないため時期は不明であるが、築地の

裾に沿って掘削されている状況から溝 302 と対応したものと推定される。

条坊関連遺構について 調査では平安時代の犬走御門大路路面と北側溝、北築地、十町側の内溝を検出した。路面と北側溝は前期と中期の2時期のものが確認できた。遺構の状況と出土遺物から平安時代前期は、路面305、溝304(北側溝)、築地301で構成されており、中期は路面303、溝302(北側溝)、築地301、溝306(内溝)へと変遷したと考えられる。

この内、溝304からは9世紀初頭の遺物が出土しており、前期の遺構群は平安京造営当初のものと考えられよう。この前期の遺構群を平安京の復元モデル(註1)と比較すると、築地301の中心座標は(Y-22,552・X-109,105.55)、復元モデルで同じY座標値におけるX座標値は(X-109,106.17)である。その差は0.62mで、実際の遺構は南へ0.62mずれて検出されたことになる。築地の幅が1.9mあることからまさに誤差の範囲で、築地はほぼ正確な位置に施工されていることがわかる。

次に、延喜式(註2)に記された条坊の規定と実際の遺構の規模を比較してみよう。犬走御門大路は(大路広十丈)であるので、築地基底部幅6尺(約1.8m)、犬走幅5尺(約1.5m)、側溝幅4尺(約1.2m)である。検出した遺構では築地(築地301)の幅約1.9m、犬走1.0m、側溝(溝304)0.9mである。犬走と側溝の幅が若干狭いが、これも大きな誤差ではない。当地の犬走御門大路は平安京の計画通りに施工されていたとみてよからう。

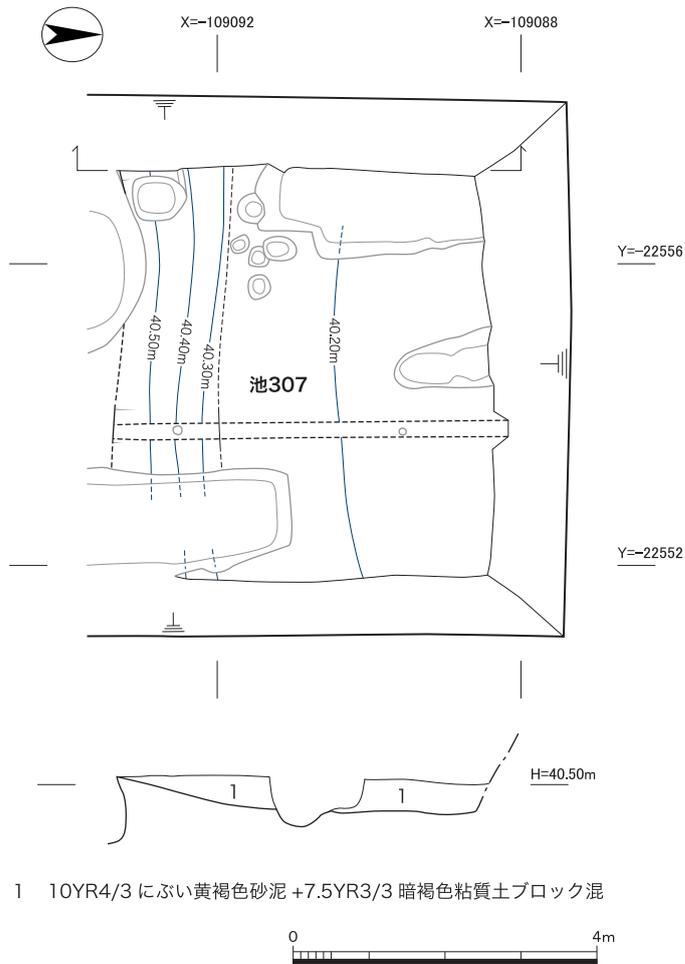
図 9 池 307 実測図(1 : 100)

池 307 (図 9、図版 6) 調査区の北部で検出した池状遺構である。池の南岸をほぼ東西に検出し、北側に向かって深くなる。最大の深さは肩口から 0.4 m である。汀には州浜や景石は認められなかった。埋土はにぶい黄褐色粘質土(10YR4/3)に暗褐色砂泥(7.5YR3/3)のブロック混じる土で一気に埋め戻されている。ここからは平安時代前・中期の遺物が多く出土しているが鎌倉時代、6B 段階の遺物が出土しており、埋め戻されたのはこの時期である。池自体の堆積層は底部にわずかに砂層が薄く堆積しているが時期は不明である。

高陽院の園池について 高陽院に関する遺構としては、調査区の北部で検出された池307がある。高陽院南部に広がる広大な園池の一部と考えられるが、汀には州浜や景石が据えられた痕跡は認められなかった。西隣の調査(9次調査)では北東に延びる洲浜が4時期にわたって検出されている。その中で初期に東にのびる汀が表現されている。この汀の延長方向が今回の池の南岸と一致することから、高陽院の園池南岸は9次調査からほぼ東西方向に延びていく時期があったと考えられる。今回、池自体の堆積層がほとんど認められなかったので池の水位は明らかではないが、汀の傾斜の状況から標高40.5m前後と推測される。

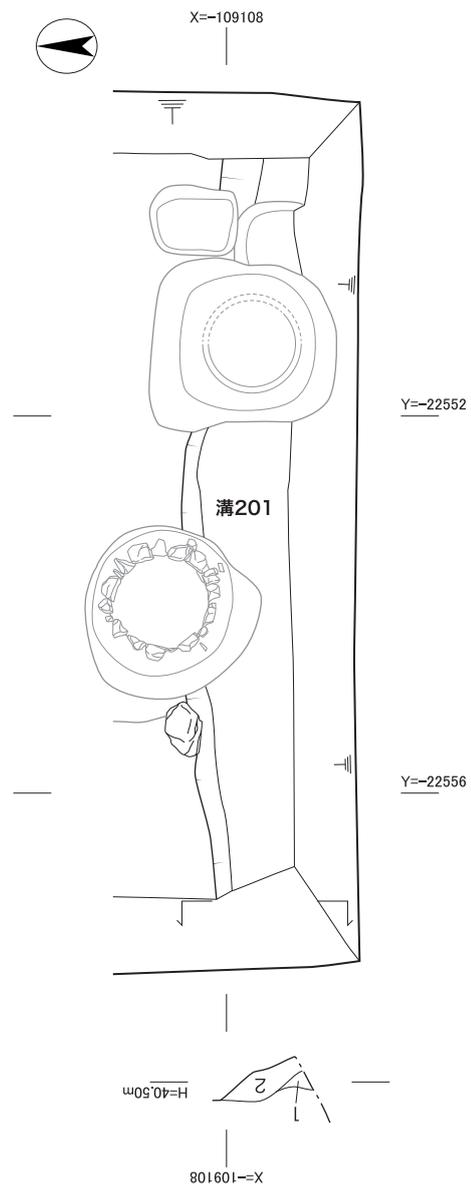
図 10 溝 201 実測図(1:80)

溝 201（図 10、図版 8） 調査区の南端で検出した東西方向の溝で、大炊御門大路の北側溝と考えられる。幅 1.1 m 以上、深さ 0.4 m、東西 7.9 m 分を確認し、調査区外の南、東西に延長する。埋土は暗褐色系の砂泥（10YR3/3 ~ 3/4）層で、礫多い部分や土師器片が多く含まれている部分がある。調査区の西側では堤 210 が北肩となっている。埋土からは鎌倉時代 6B ~ C 段階の

土器が出土している。

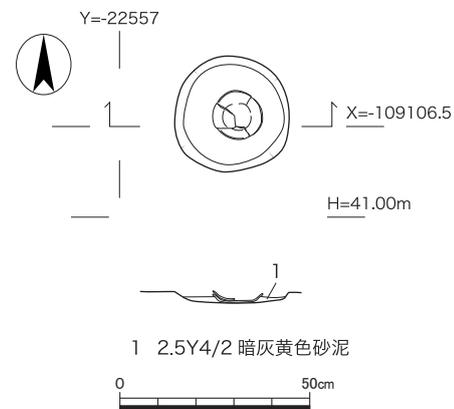
図 11 ビット 1 実測図(1:20)

ピット 1 (図 11) 調査区の南西部で検出したピットである。直径 0.3m、深さ 0.05 m、皿状を呈する。中央に土師器の皿 2 枚を重ねて納めている。何らかの祭祀に伴う遺構と考えられる。

ピット 1 出土土器 33・34 は土師器皿 S である。よく似た仕上げとなっている。江戸時代 11B 段階。

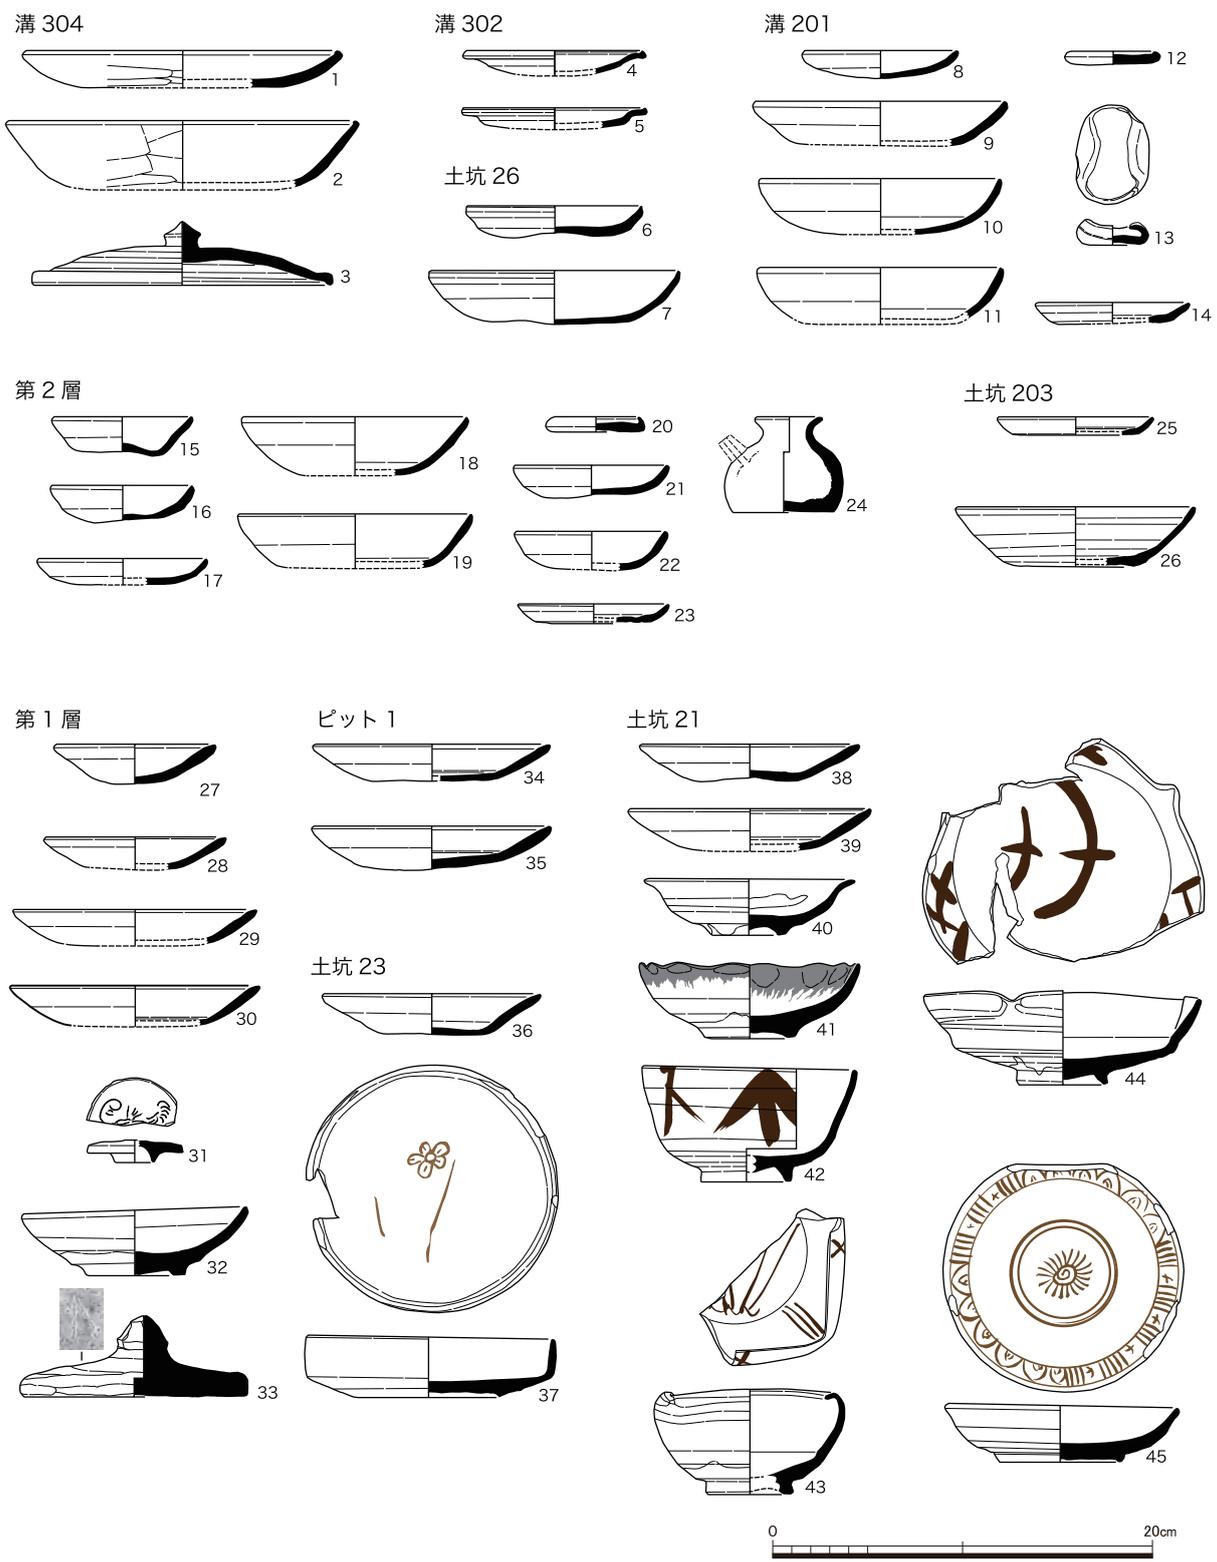
図 12 出土土器実測図(1:4)

溝 304 出土土器 1は土師器皿 A、2は杯 A である。共に外面はケズリ、内面はナデである。平安時代前期 1B～C 段階、3は須恵器蓋である。上面中央に宝珠型のつまみがある。

溝 302 出土土器 4・5は土師器皿 A である。口縁端部はいわゆる「て」の字形に屈曲する。平安時代中期 3B 段階。

土坑 26 出土土器 6・7は小型と大型の皿 N である。口縁部外面には二段ナデが認められる。鎌倉時代 6A～B 段階。

溝 201 出土土器 8 は小型の皿 SS、9 は皿 N、10・11 は皿 S である。一段ナデとなっている。12 はコースター形の皿 Sc、13 は耳皿で共に小型である。これらは鎌倉時代 6B～C 段階。14 は皿 X、地方の製品でロクロ製である。

第 2 層出土土器 15・16 は小型の皿 S、17 は皿 SS、18・19 は大型の皿 S である。20 はコースター形の皿 Sc である。21 は小型の皿 N、22 は皿 Nd である。これらは鎌倉時代 6B 段階。23 は皿 X、地方の製品でロクロ製である。また、24 は混入品の緑釉水滴で、濃い緑色の釉薬が底部まで全面に施されている。平安時代中期 10 世紀後半のものと考えられる。

土坑 203 出土土器 25 は皿 X、26 は杯 X、ともに地方産のロクロ製土師器である。

第 1 層出土土器 27・28 は小型の皿 Sb、29・30 は大型の皿 S である。江戸時代 11C 段階。31 は青白磁で壺の蓋と推定される。32 は唐津の灰釉皿で底部に削り出しの高台が付く。33 は信楽の水指の蓋である。上部に摘みが付き、上面に「V」形のへら書きが認められる。

土坑 23 出土土器 36 は土師器皿 S、37 は美濃の志野皿で、内面に花文が描かれている。江戸時代 11B 段階。

土坑 21 出土土器 38・39 は土師器の皿 S である。40～44 は唐津の製品である。40 は灰釉皿で口縁部から体部にかけて灰釉が施されている。41 はいわゆる朝鮮唐津の皿で波状口縁をなし、口縁部には黒褐色、体部には青みがかかった灰釉が施されている。42 は絵唐津の椀で体部外面に笹葉の鉄絵が描かれている。43 は絵唐津の鉢で、口縁部を方形に整形し、内面には鉄絵が施されている。44 は絵唐津の皿で、口縁部を外方向に摘み出して（おそらく 3ヶ所）整形している。内面には鉄絵が施されている。45 は美濃の長石釉鉄絵皿で口縁部内面に鉄絵の幾何学文様帯を設け、内面底部に文様を施している。江戸時代 11B 段階。

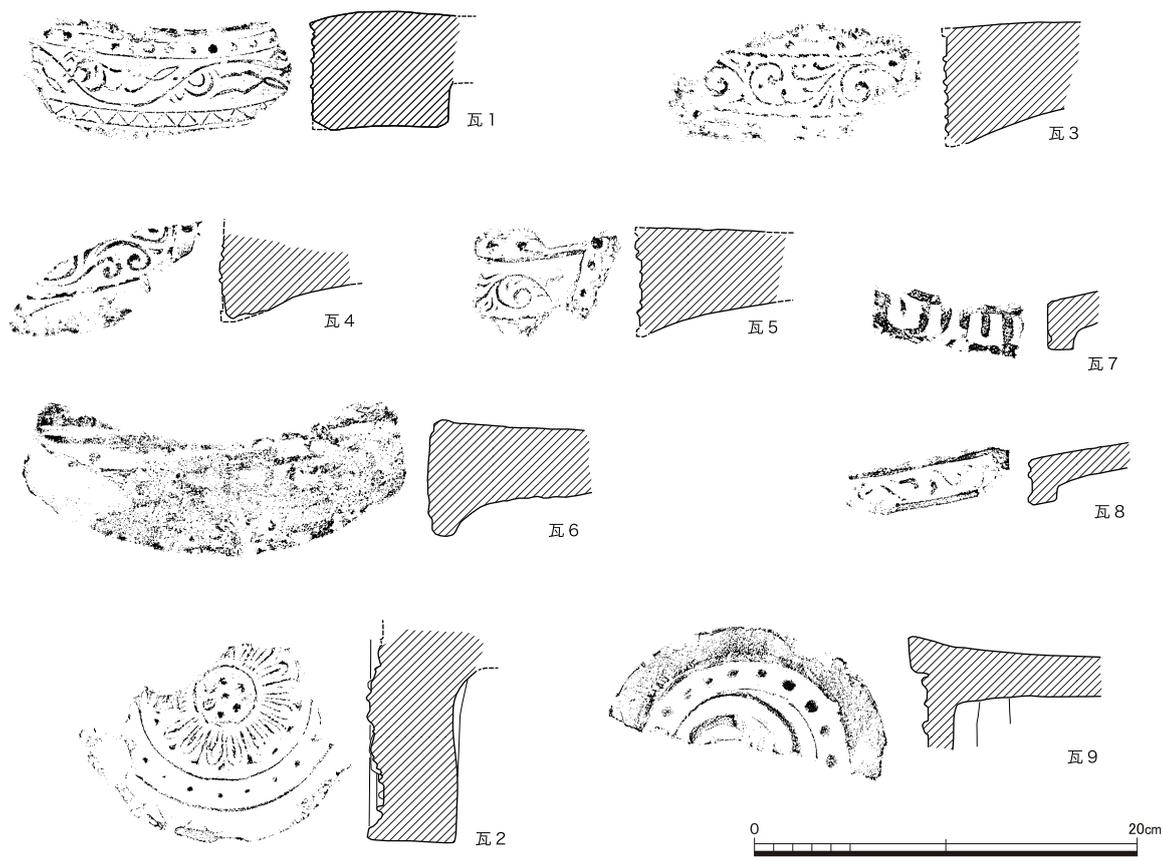
図13 出土瓦拓影・実測図(1:4)

瓦 1 は忍冬唐草文軒平瓦、上面の外区には珠文が並び、下面の外区には鋸歯文が並ぶ。平城 6647 型式の唐草文を上下逆にしたモチーフか（註 1）。幅の広い顎が付く。瓦 2 は複弁八弁軒丸瓦、珠文は 1 + 6、圏線で区切られた外区には珠文が並び、外縁には鋸歯文が並ぶ。平城 6285A 型式。瓦 3～5 は平安時代の唐草文軒平瓦で、巻きの強い唐草が巡り、外区には珠文が配される。いず

れも曲線顎。この内、瓦3は『平安京古瓦図録』308・309・310と同範(註2)。瓦6は笠ずれを起こし文様は不明、かろうじて上面の外区に珠文が配されているのがわかる。瓦7は小型の剣頭文軒軒平瓦で形骸化した剣頭文が配されている。瓦8は小型の唐草文軒平瓦で、形骸化した唐草文が巡る。いずれも鎌倉時代。瓦9は巴文軒丸瓦で巴文は右巻き、巴の尾部は互いに接して圏線をなす。外区には珠文が配されている。鎌倉時代。

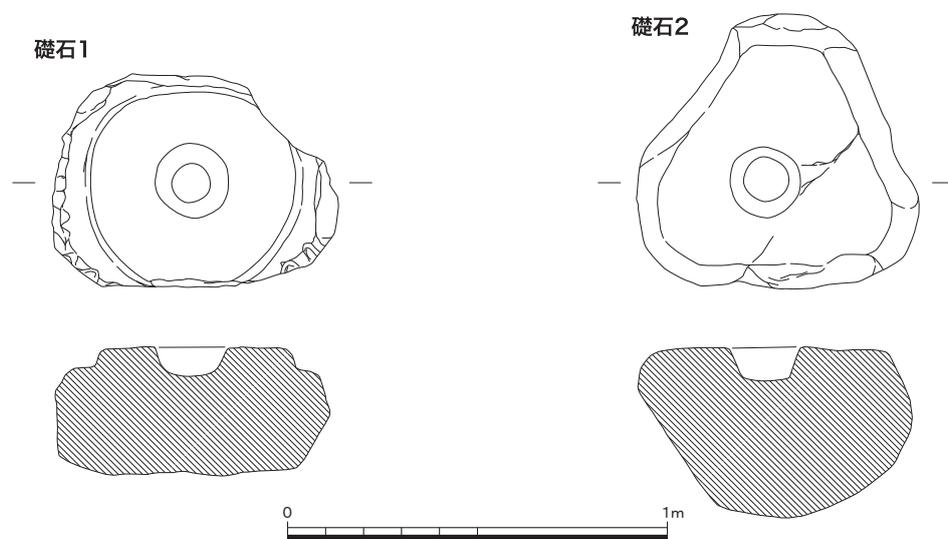
図14 礎石実測図(1:20)

礎石1 縦56cm、横75cm、高さ34cm、花崗岩の自然石の上面を平らに加工し、直径54cm、高さ5cm、円形の柱座を彫りだしている。柱座の中央には直径19cm、深さ8cmの臍穴を穿っている。上面の仕上げは丁寧で平滑である。両側面には上方から打ち欠いたと思われる鑿跡が数か所認められ、側面の形を整えたものと考えられる。重さ約200kgである。

礎石2 縦73cm、横71cm、高さ45cm、花崗岩の自然石の上面を平らに加工し、その中央に直径19cm、深さ9cmの臍穴を穿っている。上面の仕上げは丁寧で平滑である。柱座はない。重さ約280kgである。

大型礎石について 堤 210 からは花崗岩製の大型礎石が転用されて 2 基出土している。そのうちの一基は径 50cm を超える柱座を有している。同様な礎石が 2005 年度調査 (9 次調査) でも 2 基、元位置を保たず園池の埋土から発見されている。今回のものを合わせて 4 基発見されたことは、近隣に礎石建ちの大型建物が存在していたことを示すものと考えられる。高陽院内では宅地の北西部で平成 9 年度に実施された (8 次調査) で建物礎石の一部が検出されており、宅地の

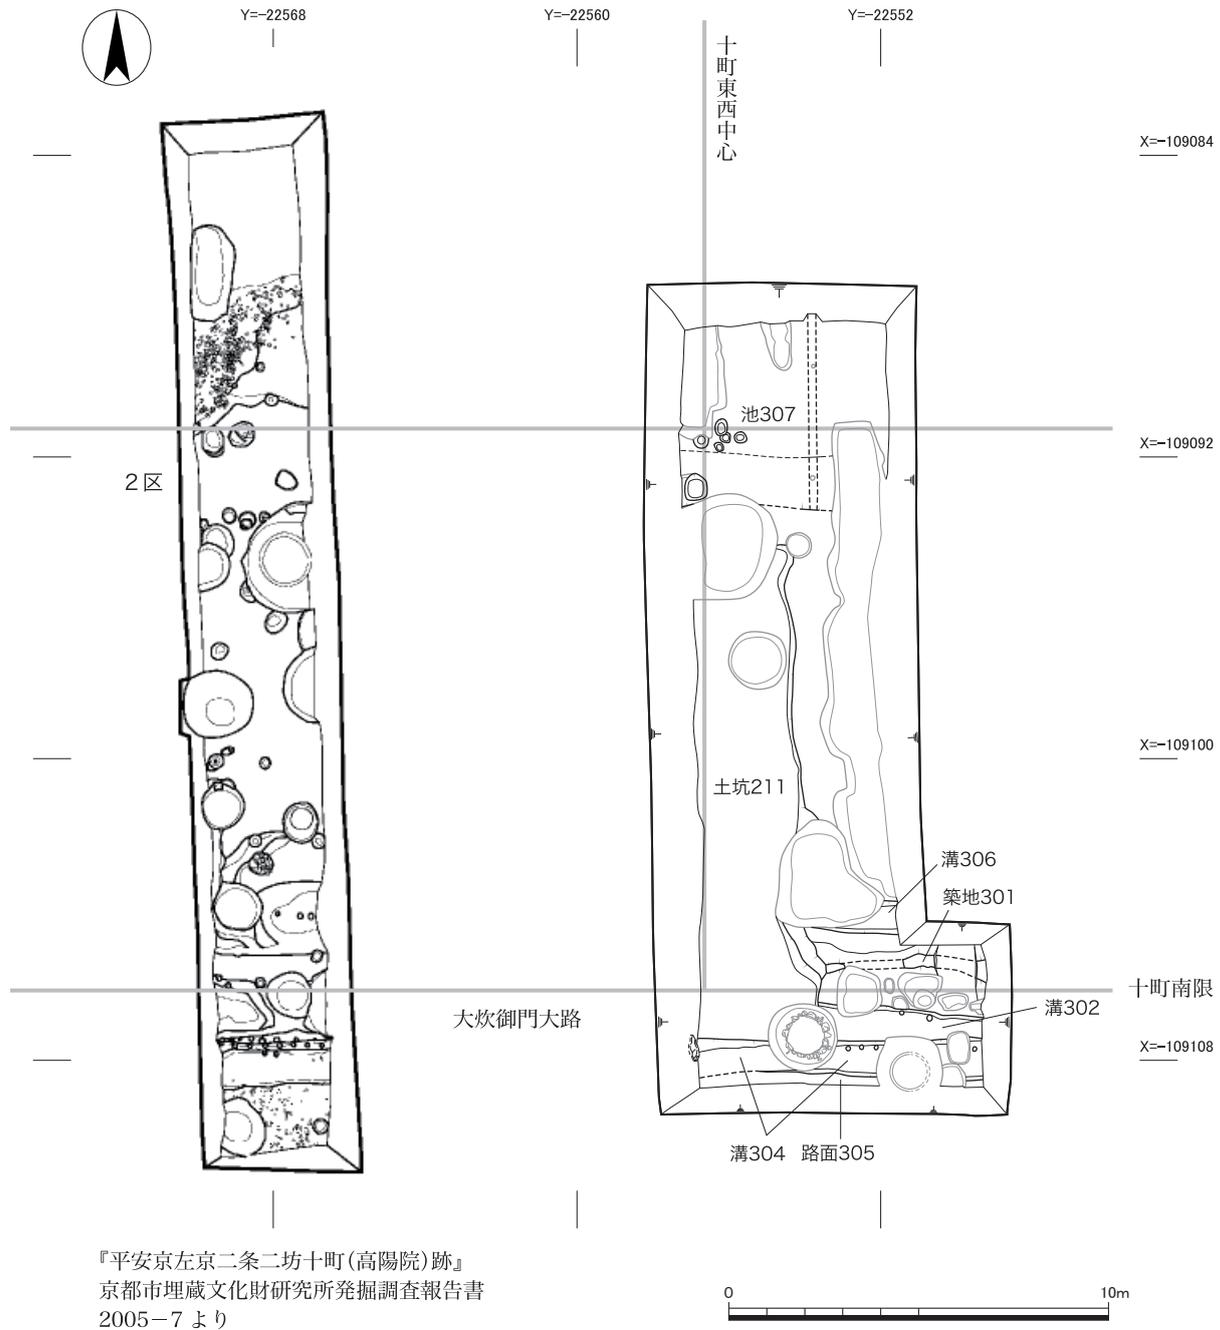
図 15 近隣調査遺構配置図(1 : 200)

条坊関連の遺構は西隣りの(9次調査)でも検出されており、今回の調査とほぼ同じ状況である。犬走御門大路の北側は平安時代の遺構の残存状況が良いことがわかる(図2)。

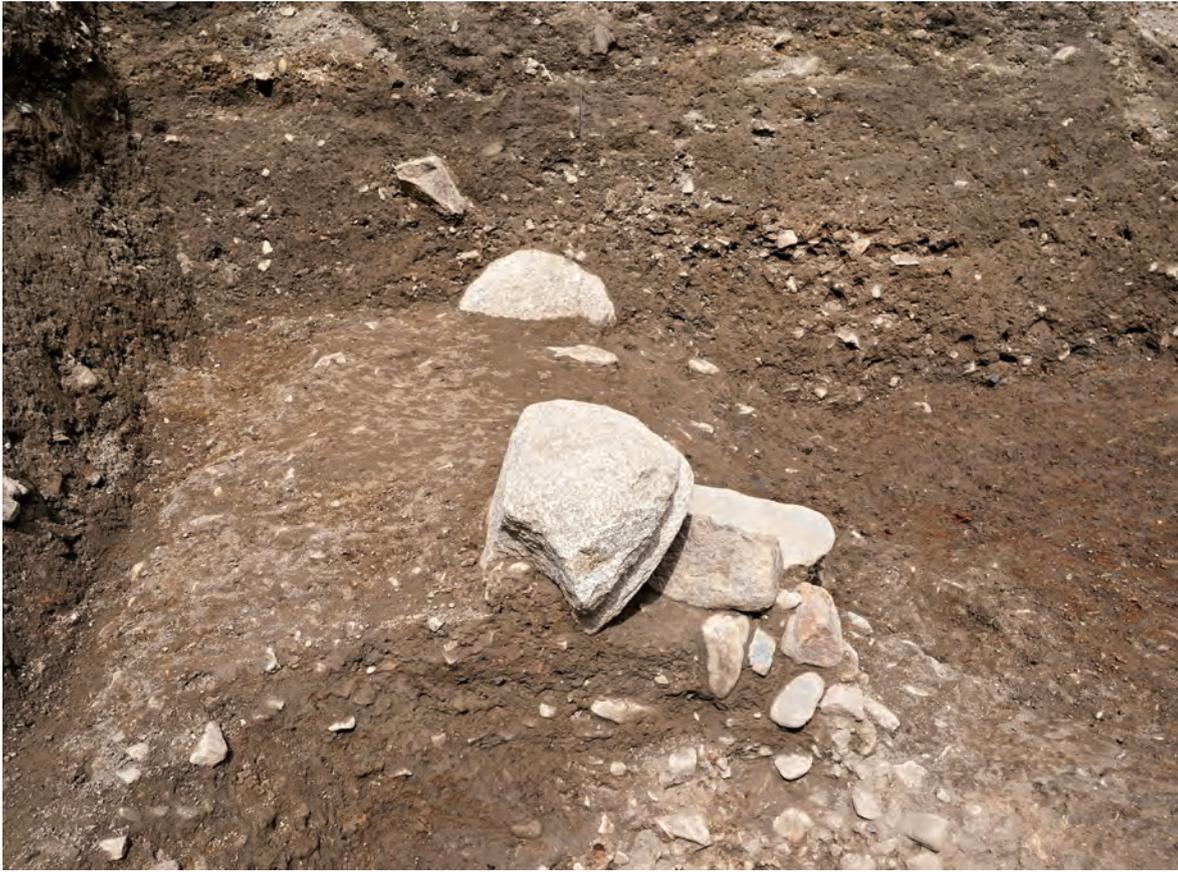
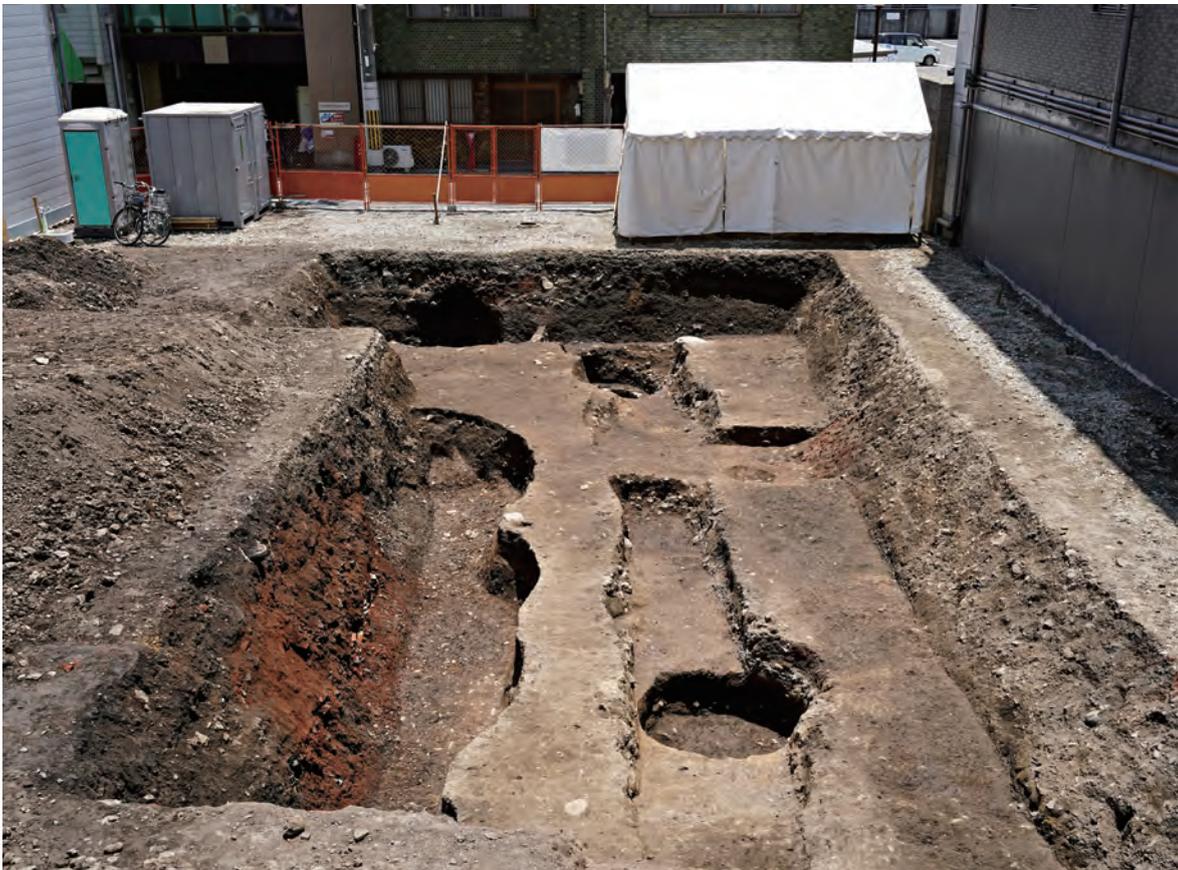
1. 堤210〔礎石を用いた核〕（東から）

区の西部で検出した大型の土坑（土坑 211）とそれを埋め戻す際に築かれた堤（堤 210）である。土坑 211 は深さ 0.3 m、東西 3.0 m 以上、南北 14 m で、さらに調査区の西側に延長する。土坑の底部は基本層序で述べた如く、本来の地山である黄褐色粘質土（10YR5/6）、黒褐色粘質土（10YR3/1）が採掘され、その下の礫を多く含む褐色粘質土（10YR4/4）となっている。このことからこの遺構は土採りを目的とした土坑と考えられる。ところがこの土坑の特殊な点は、埋め戻しの際に南側に堤 210 を構築し、それを南限として埋め戻されている点である。堤 210 は基点部の幅 3.0 m、頂部の幅 1.5 m、高さ 0.5 m、東西の長さ 2.2 m 以上である。花崗岩製の大型礎石 2 基（礎石 1・2）を転用して核として用い、礫を多く含んだ土を盛り上げて構築している。頂部の高さは築地 301 とほぼ同じで、第 2 層の上面とも同じである。このことから土坑 211、堤 210、第 2 層の整地はほぼ一連の作業と推定される。さらにいえば池 307 の埋め戻しも同じと考えられる。

土坑 211、堤 210 と第 2 層について 今回の調査で、最も注目すべきは土坑 211、堤 210 と第 2 層の関係、その時期と目的である。遺構の章で述べた通り、土坑 211 は地山の粘質土を採取したと想定される大規模な土坑で、それを埋め戻す際に大炊御門大路側に堤 211 を設け内側を埋め戻している(第 2 層下層)。この堤 211 は残存する築地 301 に高さに合わせてあり、十町側は土坑 211 の範囲を超えて、第 2 層によってすべてこの高さに埋め戻されている。高陽院の園池と推定される池 307 も同時に埋め戻されている。この第 2 層からは鎌倉時代の(6B)段階の遺物が出土しており、その時期は 13 世紀初めごろと推定される。このころ高陽院に起こった事象としては、元久二年(1205)に後鳥羽上皇が院の御所を東側二町(十五・十六町)に再建し、西側二町(九・十町)は埋め戻されたことがある。もう一つは後鳥羽上皇が承久の変に敗れて配流され、後高倉法皇の院御所となっていた高陽院が貞応二年(1223)の焼失以降再建されなかったの 2 点がある。遺構の状況から言えば、後鳥羽上皇の院御所に伴って西側が放棄された際とみられるが、土器の年代観からは貞応二年の焼失に伴う整理とも考えられ、現段階では判断がつかない。

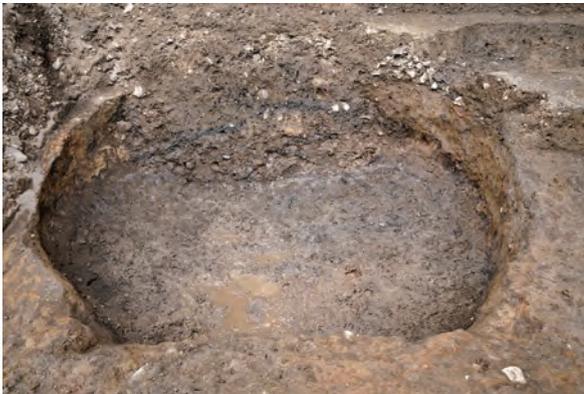
2. 土坑32（東から）

土坑 32 (図版 9 - 2) 調査区の北西部で検出した土坑で、南北 3.0 m、東西 2.5 m 以上、深さ 1.1 m、調査区に西側へ延長する。土採り土坑と考えられ、底部は砂礫の多い地山で止まり、側面は地山の黄褐色、黒褐色の粘質土層をえぐり込むように掘削している。

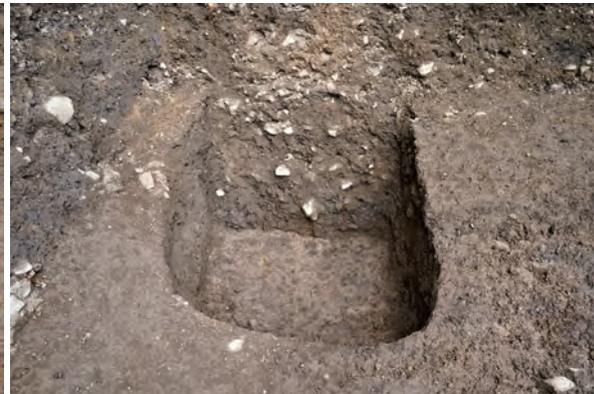
3. 土坑21（南から）

土坑 21 (図版 9 - 3) 調査区の北端で検出した土坑で、幅 1.05 m、長さ 1.3 m 以上、深さ 0.7 m で、北側に延長する。埋土からは江戸時代初期の国産施釉陶器(美濃、唐津)が多く出土している。

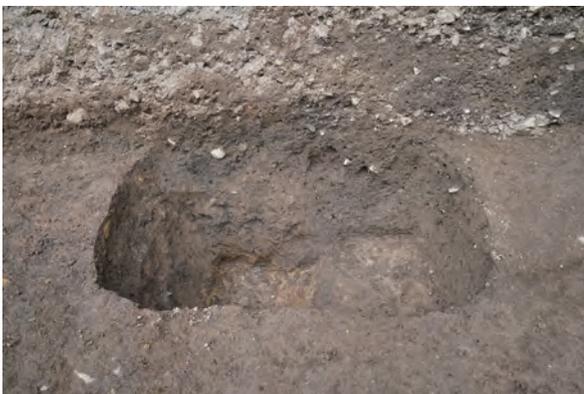
4. 土坑22（東から）

土坑 22 (図版 9 - 4) 調査区の北西部で検出した土坑で、幅 0.8 m 以上、長さ 1.55 m、深さ 0.9 m で底部は北側が高く南側が深い 2 段落ちとなる。

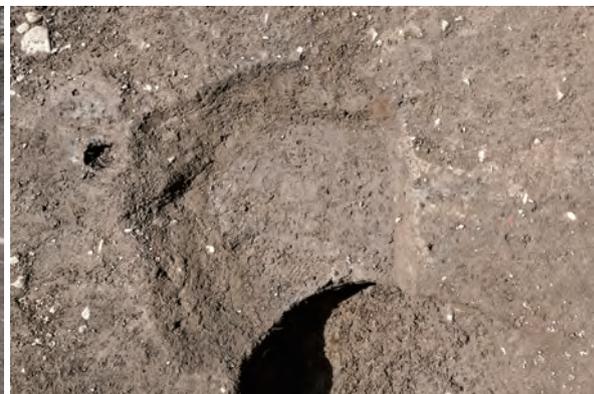
5. 土坑23（北から）

土坑 23 (図版 9 - 5) 調査区の北部で検出した土坑で一辺 1 m、深さ 0.3 m の方形の土坑である。埋土からは江戸時代の国産施釉陶器(美濃)が出土している。

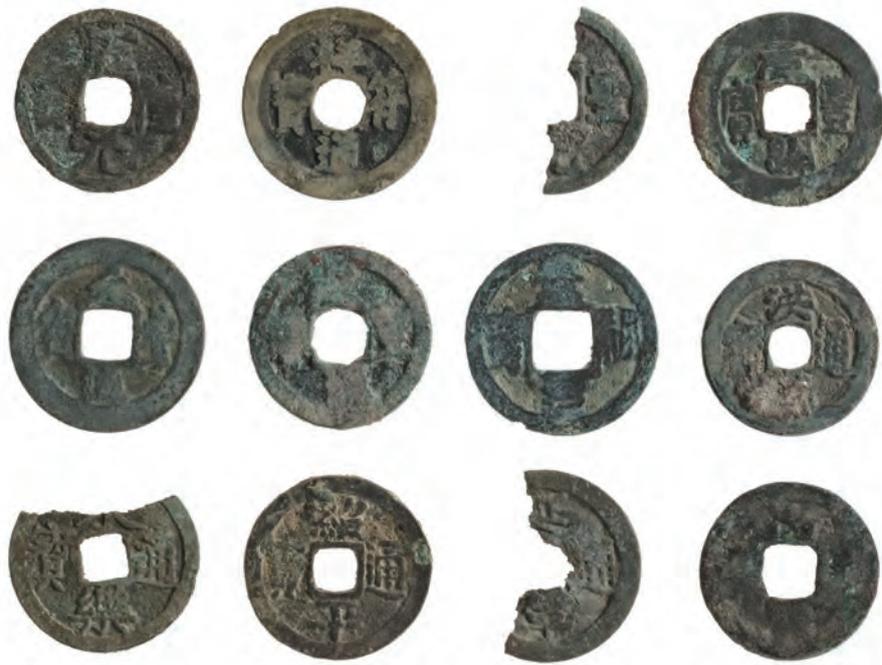
1. 銭貨

銭貨は12点が出土している。多くは重機掘削中や第1層の掘下げ中に見つかったもので遺構に伴うものは少ない。銭名がわかるものが10点あり、内7点は北宋銭で「元豊通宝」が3点と最も多い。明銭は「洪武通宝」と「永楽通宝」の2点、安南銭は「招平通宝」の1点がある。
