# 平安京右京五条三坊八町跡・西院城跡 (小泉城) 発掘調査報告書

- 1 本書は京都市右京区西院巽町 22 番地で実施した、平安京右京五条三坊八町跡・西院城跡(小泉城)の遺跡発掘調査報告書である。(京都市番号 24H256)
- 2 調査は共同住宅新築工事に伴い実施した。
- 3 現地調査は新都市企画株式会社から、特定非営利活動法人平安京調査会(以下、「平安京調査会」という)に委託され、吉崎 伸が担当した。
- 4 調査期間は令和 6 年 11 月 18 日から 12 月 17 日である。
- 5 面積は 180m<sup>2</sup>である。
- 6 本文、図中で使用した調査位置図は京都市発行の都市計画基本図(縮尺 1: 2,500)「山ノ内」を調整して使用した。
- 7 本文・図中の方位・座標は世界測地系による。標高は T.P.(東京湾平均海面高度)である。
- 8 土層名および出土遺物の色調は、農林水産省水産技術会議事務局監修『新版標準土色帖』に準じた。
- 9 本書の執筆・編集は吉崎 伸が行った。
- 10 現地の記録写真撮影は吉崎 伸が行い、出土遺物の撮影は九鬼みづほが行った。
- 11 調査にかかる資料は京都市文化市民局文化芸術都市推進室文化財保護課が保管している。
- 12 発掘調査および整理作業の参加者は以下のとおりである。  
〔発掘調査〕吉崎 伸(平安京調査会)  
作業員 岸波敏明、川名貴樹、坪内孝二、小西 敏、土肥正照、多田光利、  
酒井 真、九鬼みづほ  
〔整理作業〕株式会社コンピュータ・システム、平尾政幸、岸波敏明
- 13 出土遺物の年代観は、平尾政幸「土師器再考」『洛史 研究紀要 第 12 号』公益財団法人京都市埋蔵文化財研究所 2019 年による。
- 14 本調査の検証審査員は鈴木久男 京都産業大学客員教授である。
- 15 発掘調査、整理作業において、下記の方からご指示ご指導をいただいた。記して感謝いたします。

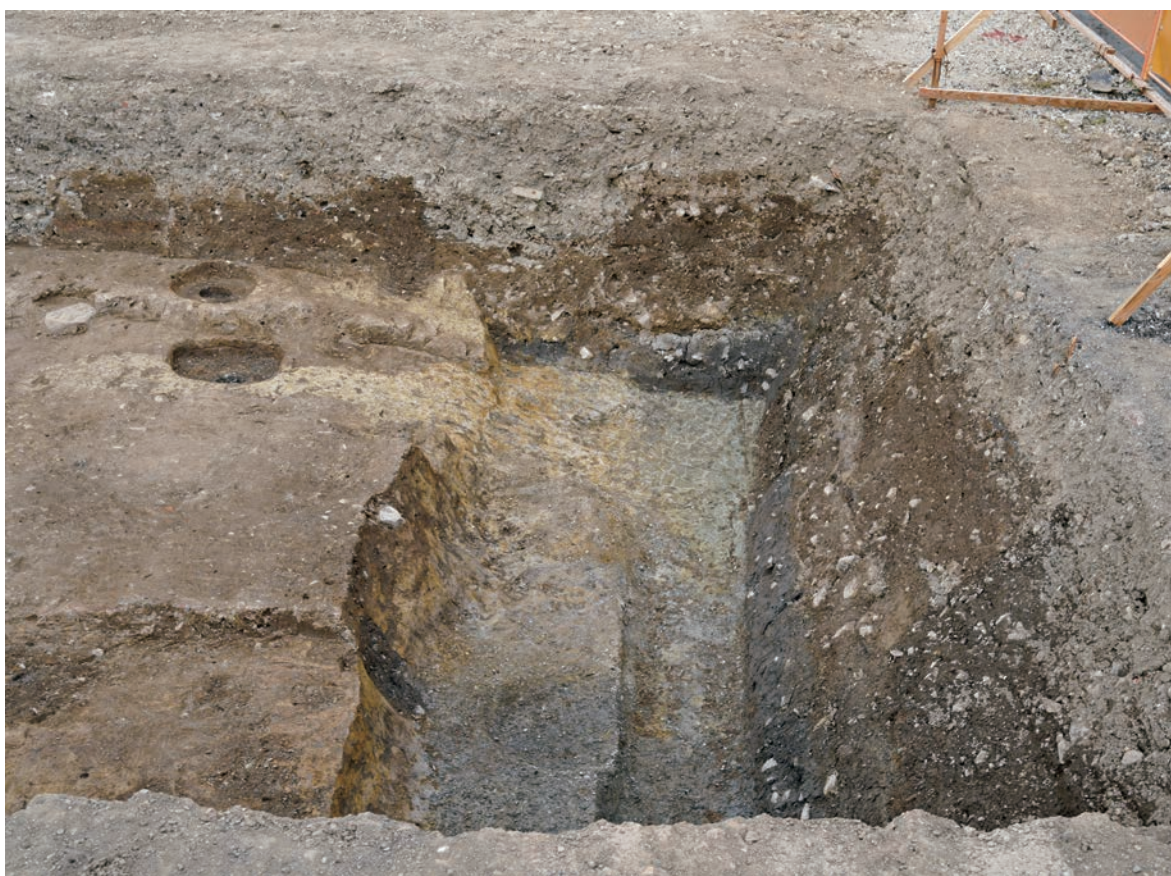
3. 溝101a～c（南から）

溝101a(図4) 調査区の東部で選出した南北溝である。幅1.8m以上、深さ1.0mを測る。西側は浅く東側に向かって一段深くなっている。この溝は平安時代の宇多小路の西側溝と路面に開削された宇多小路川を踏襲したものである。埋土から室町時代の陶器が出土している。

溝 101b（図4） 上面を中世の溝 101a によって削平されているが、幅 1.0m、深さ 0.4m の規模と推測される。南北 5.5m にわたって検出した。溝の西肩が宇多小路の西築地推定ラインから東に 1.0m 付近に位置することから、宇多小路の西側溝であると考えられる。溝の埋土から鎌倉時代の土器が出土している。

溝 101c（図4） 上面を中世の溝 101a によって削平されているが、幅 1.0m、深さ 0.5m の規模と推測される。南北 5.5 m にわたって検出した。宇多小路の路面に相当する場所にあたり、右京域の排水を補うために開削された川であると推測される。埋土から平安時代後期の土器が出土している。
